CarOnSale

Opel Meriva Innovation

Differenzbesteuert (§25a UStG) · Fahrzeugstandort 48*** · Fahrzeug aufgenommen am 25.09.2026

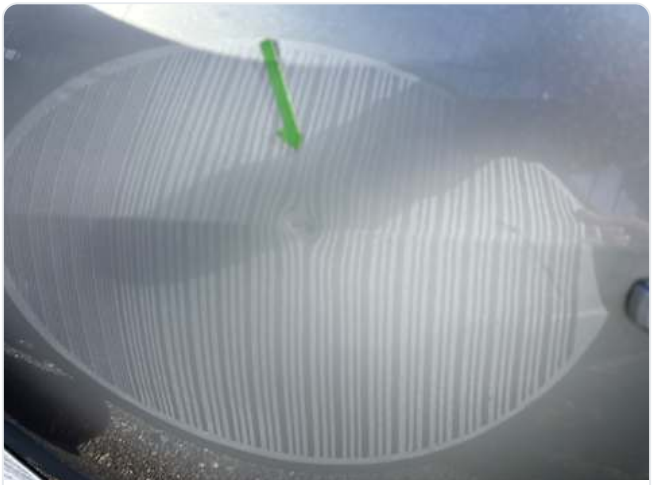
- Stoßstange vorne (Kratzer, Lackschaden)

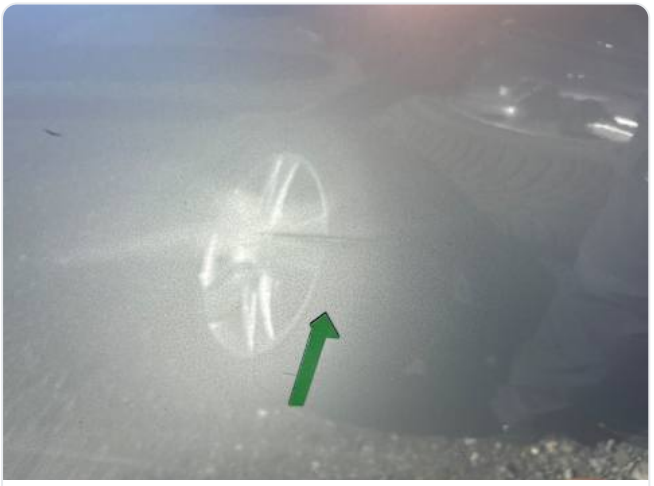
- Beifahrertür (Kratzer)
