SEAT IBIZA ST

Differenzbesteuert (§25a UStG) · Fahrzeugstandort 60*** · Fahrzeug aufgenommen am 10.11.2026

LEISTUNG	KRAFTSTOFF	GETRIEBE-TYP	
09/2015	105.341km	75 PS	Benzin	Schaltgetriebe	2

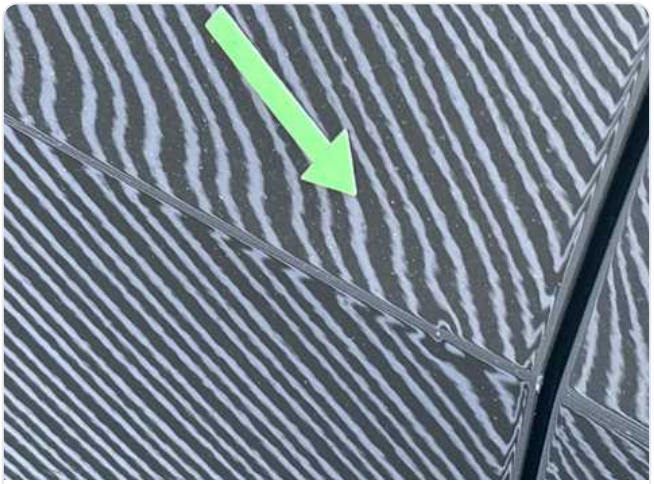
- Stoßstange vorne (Lackschaden)

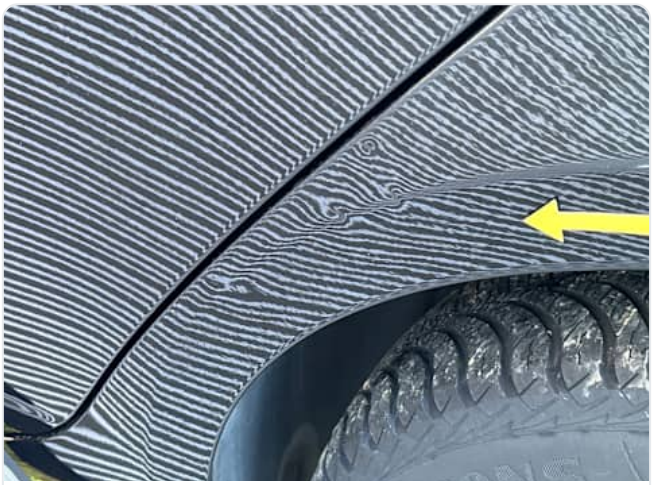
- Türe hinten links (Delle)
