CarOnSale

Mercedes-Benz Sprinter

Differenzbesteuert (§25a UStG) · Fahrzeugstandort 26*** · Fahrzeug aufgenommen am 04.11.2026

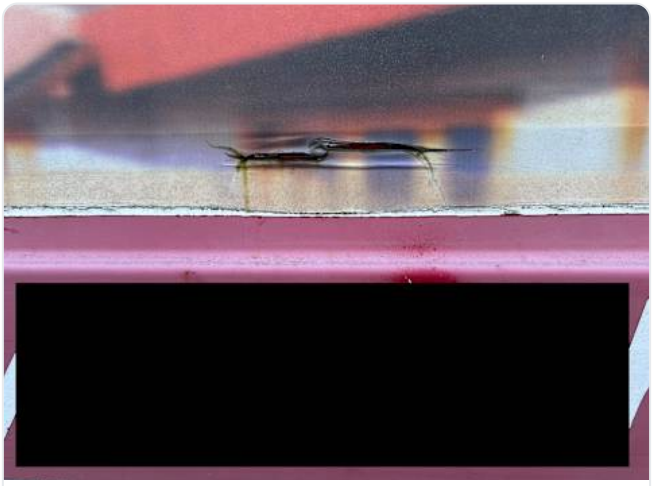
- Seitenteil hinten links (Lackschaden, Rost)
