BMW 1 LIMOUSINE (F70)(07.2024->) 120 M SPORT MILD-HYBRID 125 KW (MOTOR 1,5 LTR. - 115 KW) 5-TÜRIG

VIN: WBA81GE0107T05674

Bewertungsdetails

Bewertungsort
TGC Wegberg

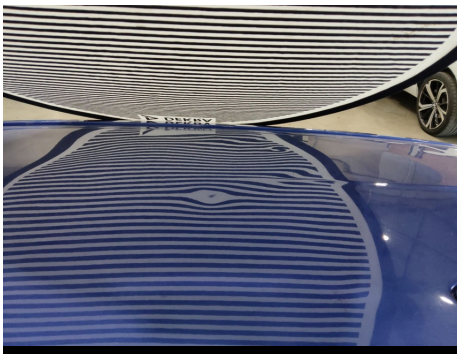
008	Tür / Vorne Links	Kratzer	Smart Repair

Tür / Vorne Links / Kratzer

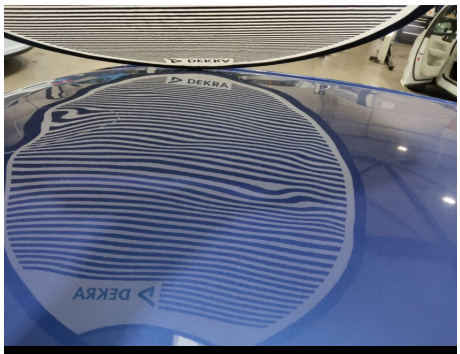
009	Dach / -	Delle	Ersetzen

Dach / - / Delle

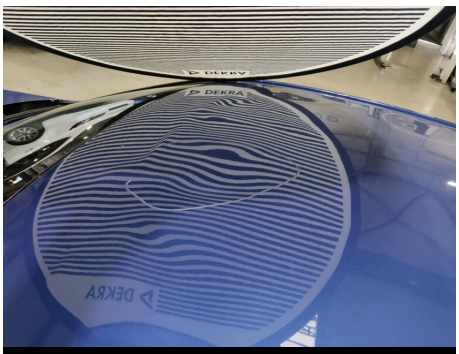
Dach / - / Delle
