CarOnSale

Mercedes-Benz A 180 CDI / d BlueEfficiency

Differenzbesteuert (§25a UStG) · Fahrzeugstandort 86*** · Fahrzeug aufgenommen am 04.11.2026

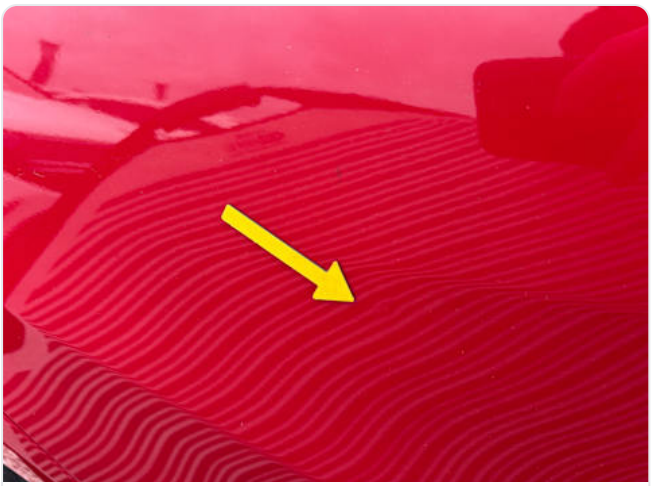
- Fahrertür (Lackschaden)

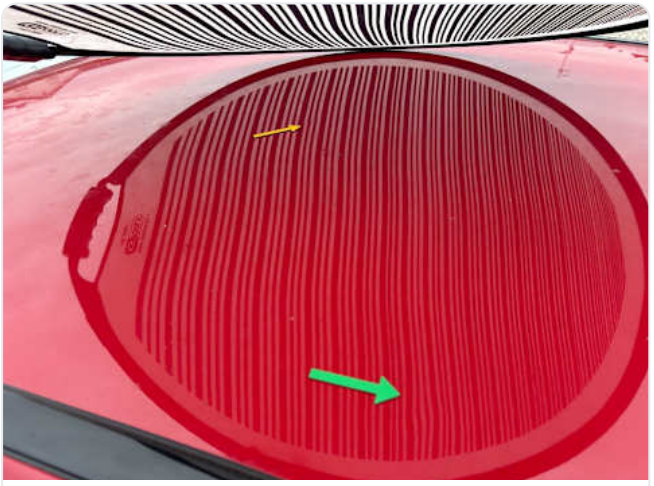
- Türe hinten rechts (Delle, Kratzer)

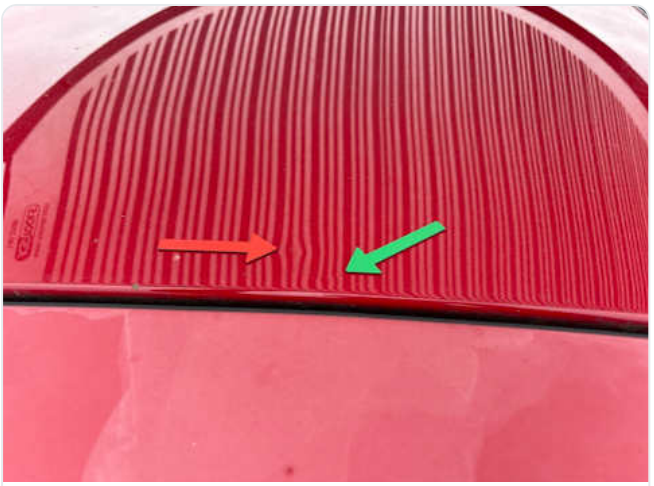
- Dach (Delle)

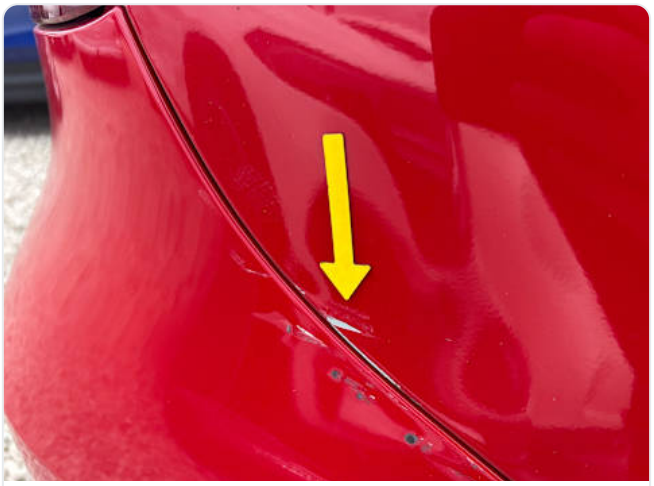
- Kotflügel vorne links (Lackschaden)
