CarOnSale

Mercedes-Benz CLA 250 e

Regelbesteuert (Deutschland) · Fahrzeugstandort 79*** · Fahrzeug aufgenommen am 13.11.2026

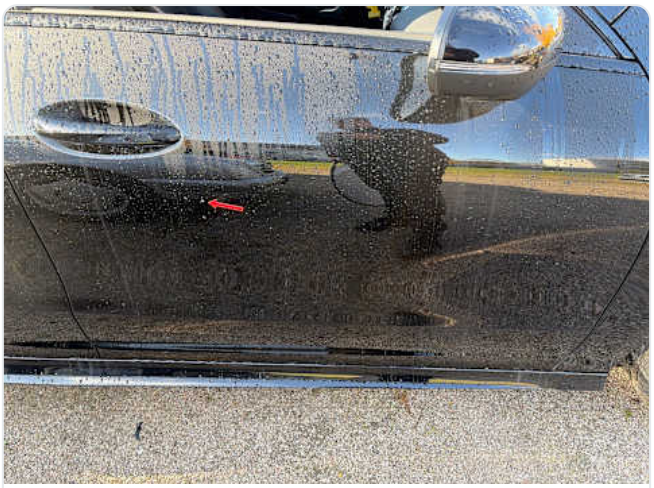
- Stoßstange vorne (Kratzer)

- Beifahrertür (Kratzer)
