CarOnSale

Peugeot 207 Platinum

Differenzbesteuert (§25a UStG) · Fahrzeugstandort 31*** · Fahrzeug aufgenommen am 09.11.2026

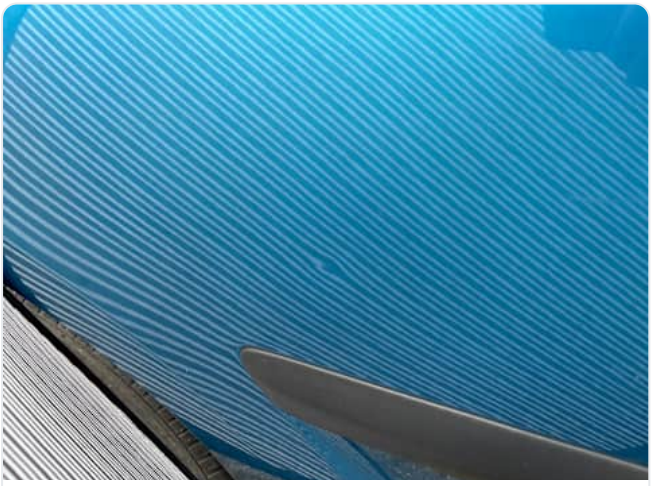
- Seitenteil hinten links (Kratzer)
