CarOnSale

Opel Mokka Ultimate

Differenzbesteuert (§25a UStG) · Fahrzeugstandort 83*** · Fahrzeug aufgenommen am 09.11.2026

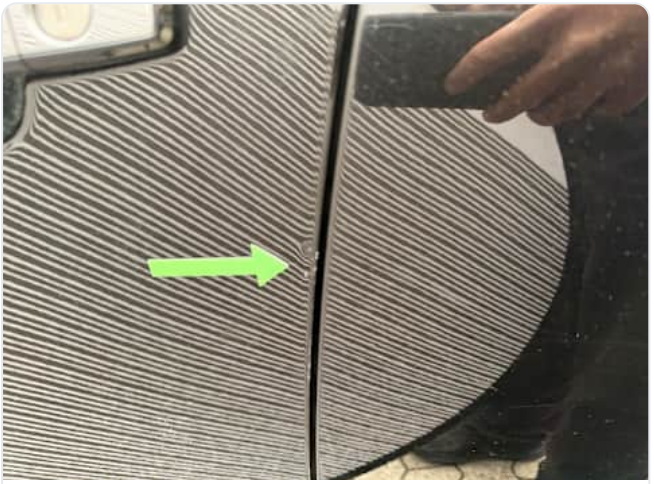
- Motorhaube (Lackschaden, Kratzer)
