CarOnSale

Seat Ibiza Style Salsa

Differenzbesteuert (§25a UStG) · Fahrzeugstandort 50*** · Fahrzeug aufgenommen am 02.11.2026

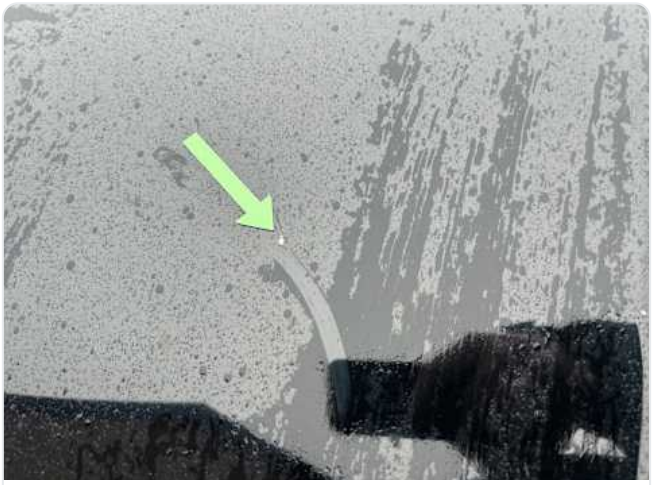
- Stoßstange vorne (Kratzer)
