CarOnSale

Mercedes-Benz 311/315/317/319 CDI RWD L3 PRO

Regelbesteuert (Deutschland) · Fahrzeugstandort 31*** · Fahrzeug aufgenommen am 13.11.2026

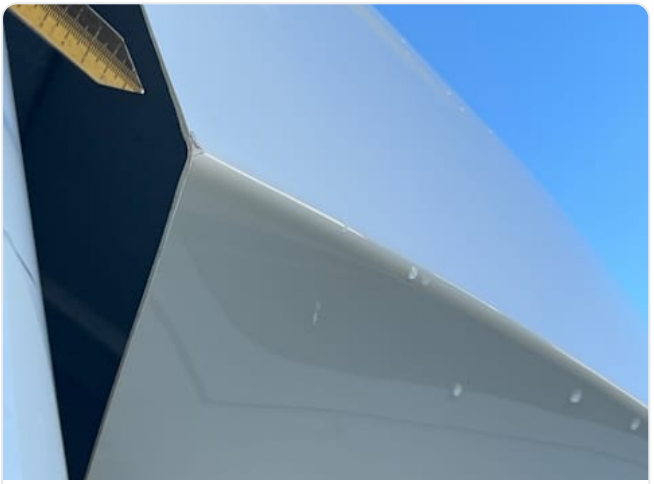
- Fahrertür (Kratzer)
