CarOnSale

Mercedes-Benz 300 d 4MATIC extralang AVANTGARDE

Regelbesteuert (Deutschland) · Fahrzeugstandort 31*** · Fahrzeug aufgenommen am 23.10.2026

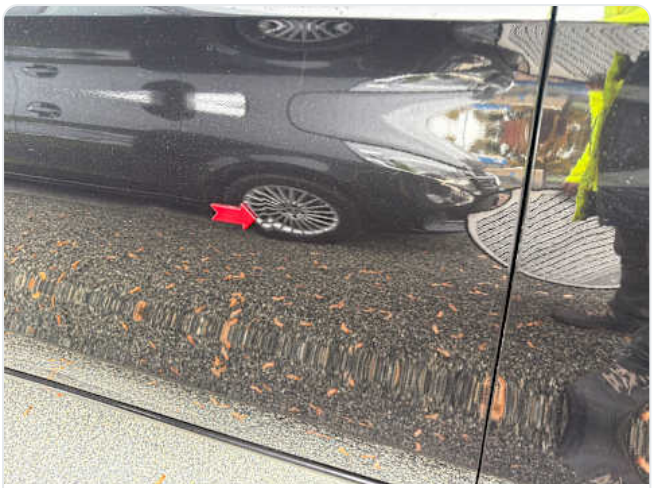
- Fahrertür (Lackschaden)
