CarOnSale

Hyundai i20 Classic

Differenzbesteuert (§25a UStG) · Fahrzeugstandort 41*** · Fahrzeug aufgenommen am 03.11.2026

LEISTUNG	KRAFTSTOFF	GETRIEBE-TYP	
10/2014	120.628km	86 PS	Benzin	Schaltgetriebe	4

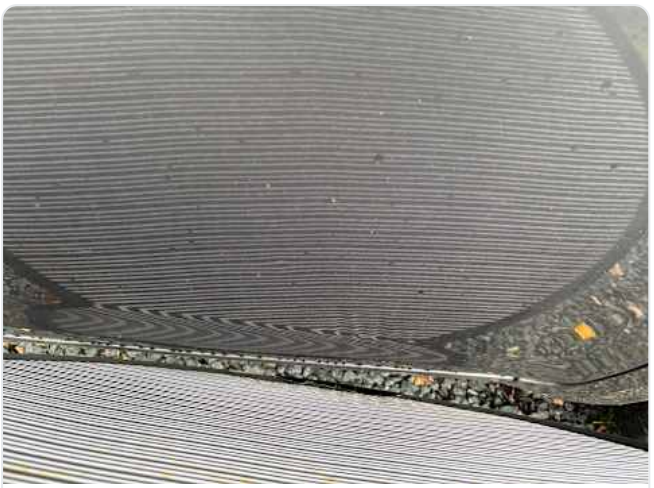
- Fahrertür (Delle)

- Fahrertür (Kratzer)

- Beifahrertür (Delle)

- Türe hinten links (Delle)

- Türe hinten rechts (Kratzer)

- Dach (Delle)

- Stoßstange hinten (Kratzer)

- Kotflügel vorne links (Delle)

- Kotflügel vorne rechts (Delle)

- Seitenteil hinten links (Delle)

- Seitenteil hinten links (Kratzer)

- Seitenteil hinten rechts (Delle)

- Heckklappe (Kratzer)
