Hersteller / Typ: Volkswagen Tiguan Move

Auftr.-Nr: nicht vorhanden
VIN: WVGZZZ5N8RW019732
Kilometerstand: 70.689 km
Erstzulassung: 29.09.2023
Anzahl Halter lt. Kunde: keine Angabe
Anzahl Halter lt. Zulbesch. II: keine Angabe

Händlerfahrzeugbewertung

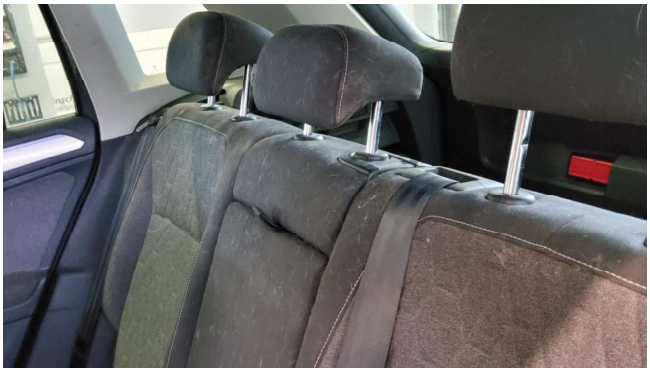
Innenraum, Hundehaare, reinigen

Innenraum stark verschmutzt, reinigen

Heckklappe - nass schleifen / polieren

Stoßfänger hinten - SmartRepair

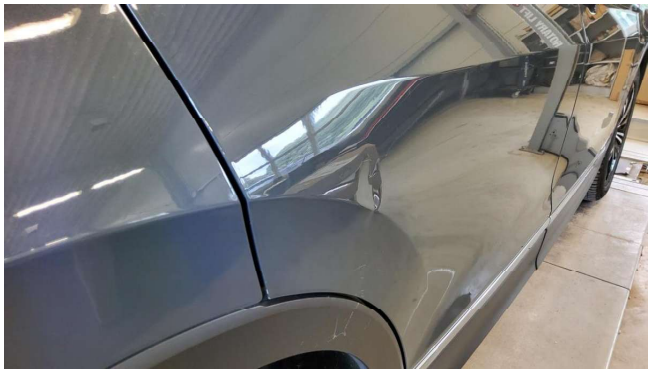
Tür hinten links - Lackieren

Tür hinten rechts - Instands. und lackieren

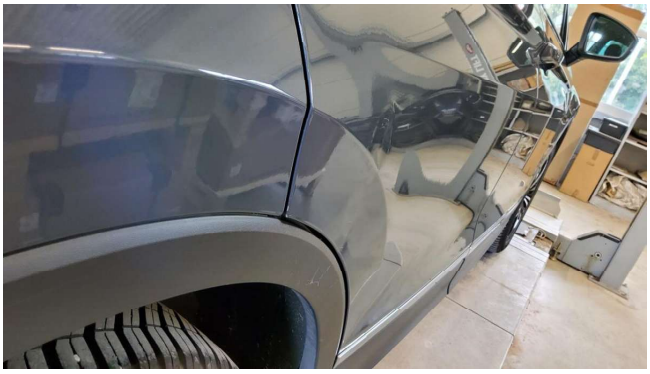
Tür hinten rechts - Instands. und lackieren

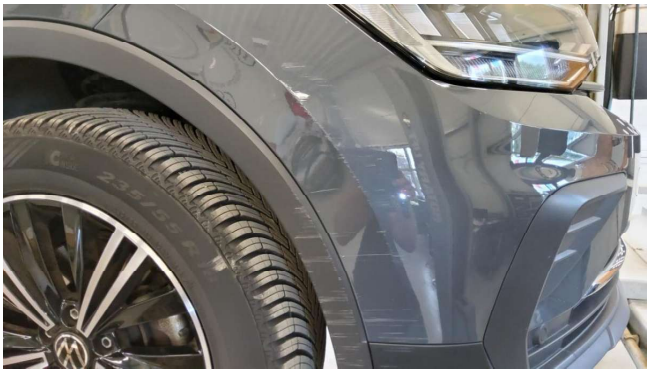
Radlaufblende hinten rechts, Kratzer, erneuern

Stoßfänger vorne - SmartRepair

Radlaufblende vorne rechts, Kratzer, erneuern

Spoiler vorne rechts unten, Kratzer, erneuern

Stoßfänger hinten - SmartRepair

Motorhaube - Lackieren
