CarOnSale

Opel MERIVA-A

Differenzbesteuert (§25a UStG) · Fahrzeugstandort 86*** · Fahrzeug aufgenommen am 21.10.2026

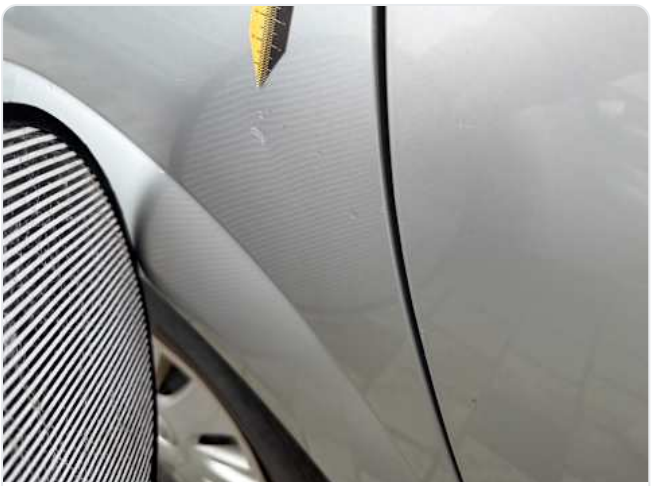
- Seitenteil hinten links (Kratzer)
