Zustandsbericht

BMW 3 Touring 330 d xDrive

Fahrzeug-Ident.-Nr.:	**WBA51FZ080FV71917**	Laufleistung abgelesen:	**10584 km**
Erstzulassung / Baujahr:	**29.10.2025 / 2025**	Besichtigungsdatum/-ort:	**12.10.2026 Weinsberg**
Fahrzeugart:	**PKW**	Aufbauart:	**Kombilimousine**
KBA-Nr. (HSN/ TSN):	**0005//CYS**	Kraftstoff / Emissionsklasse:	**Diesel / Euro 6**
Getriebe Art:	**Automatik**	Navi.-Datenträger:	**-**
Hubraum / Leistung:	**2993 ccm / 210 kW (286 PS)**	Antriebsart:	**Allrad**
Lackfarbe:	**SCHWARZ II**	Türen / Sitzplätze:	**5 / 5**
Nächste HU / AU:	**10.2028 / 10.2028**	Polster Art:	**Stoff**
Farbe Innenausstattung:	**Schwarz**	Fahrzeug fahrbereit:	**Ja**
Fahrzeug verkehrssicher:	**Ja**	Vorgelegte Fahrzeug-Unterlagen:	**ZB I (Fzg.Schein)**
Besichtigungsbedingung:	**0**

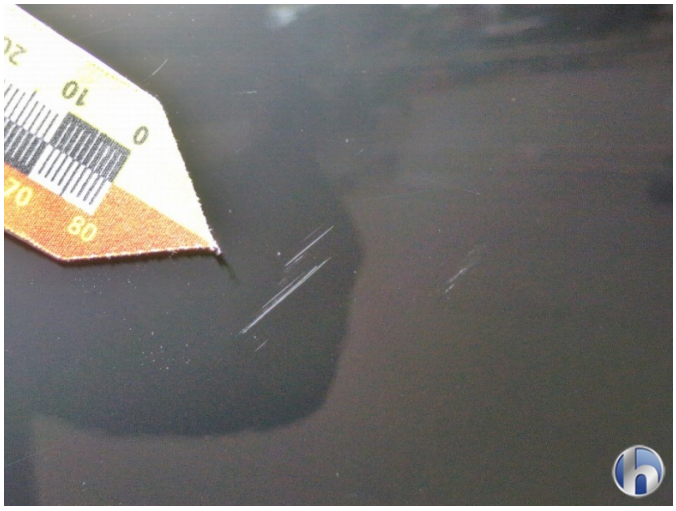
1. Tür Vorne - Links

Lackabplatzer

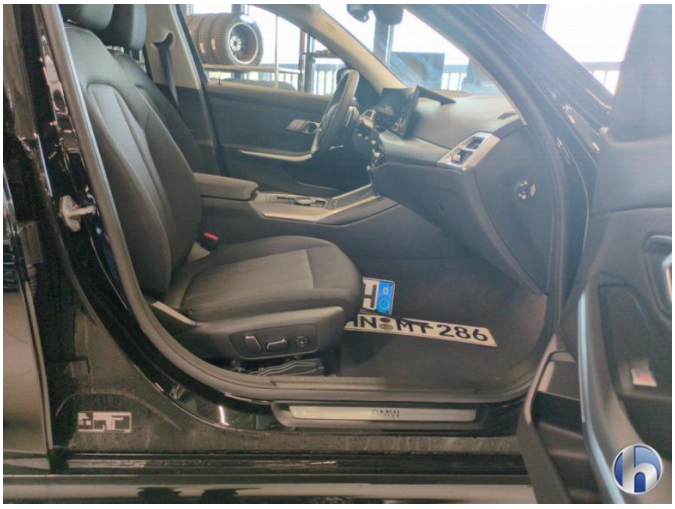
11. Innenraum

Gebrauchsspuren
