CarOnSale

Volkswagen Transporter Kombi lang FWD

Regelbesteuert (Deutschland) · Fahrzeugstandort 12*** · Fahrzeug aufgenommen am 05.11.2026

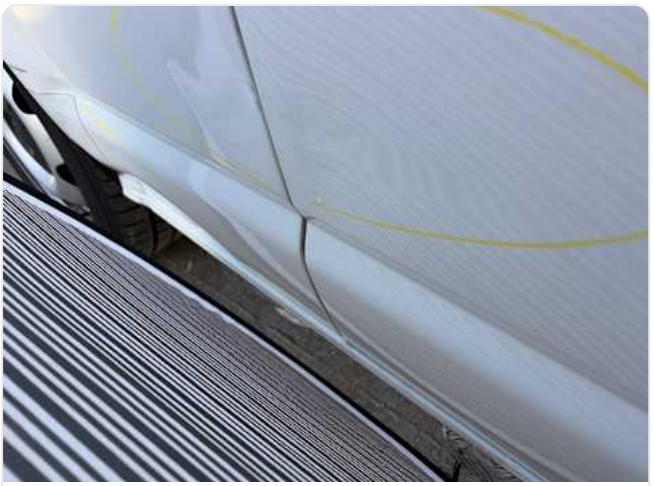
- Beifahrertür (Kratzer)
