BMW 5 TOURING (G61)(2024->) 520 I M SPORT MILD-HYBRID 153 KW (MOTOR 2,0 LTR. - 140 KW) 5-TÜRIG

VIN: WBA11GV0X0CV03212

Mängel

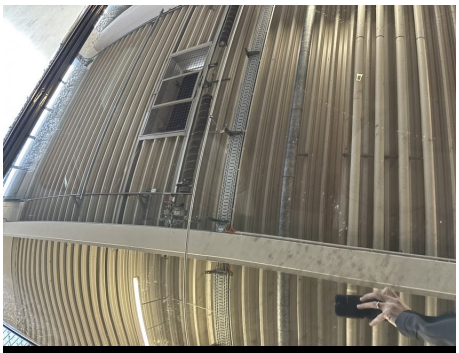
Skylights Dach / - / Riss

007	Skylights Dach / -	Riss	Ersetzen

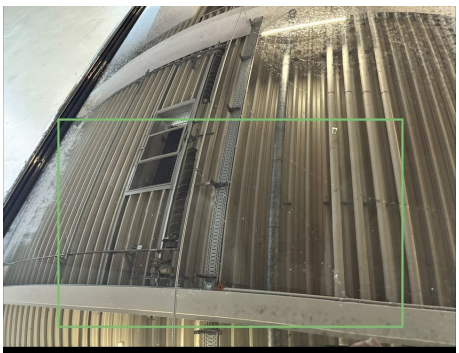
Skylights Dach / - / Riss

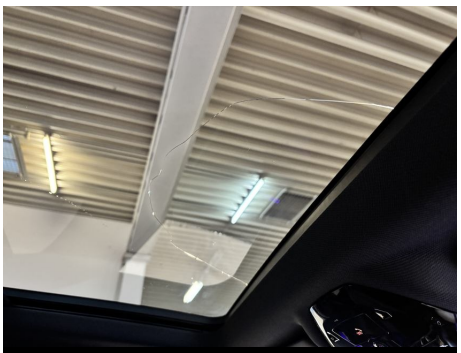
Skylights Dach / - / Riss
