CarOnSale

Volkswagen Tiguan Sport & Style 4Motion BMT

Differenzbesteuert (§25a UStG) · Fahrzeugstandort 69*** · Fahrzeug aufgenommen am 02.11.2026

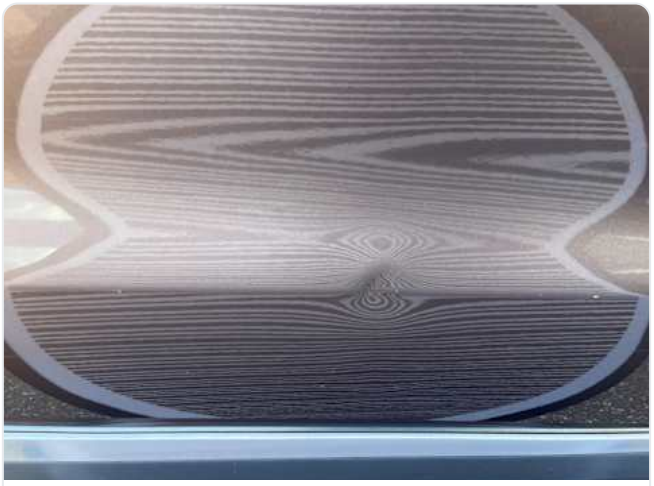
- Fahrertür (Kratzer)

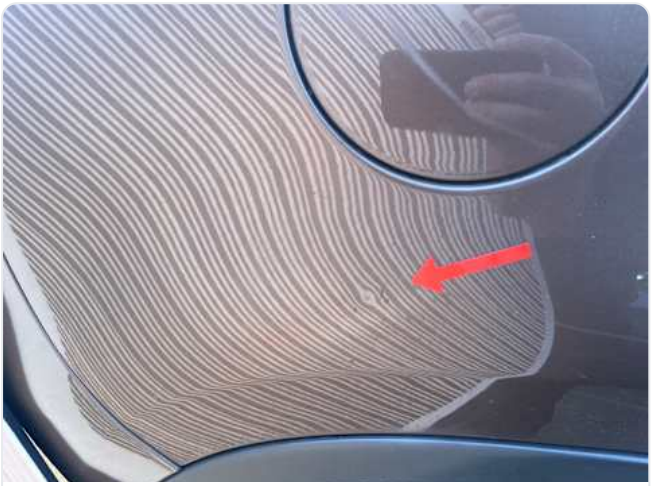
Fahrertür	140 µm	Beifahrertür	220 µm ⚠
Kotflügel vorne links	130 µm	Kotflügel vorne rechts	170 µm ⚠
Türe hinten links	560 µm ⚠	Türe hinten rechts	140 µm
Seitenteil hinten links	180 µm ⚠	Seitenteil hinten rechts	160 µm
Motorhaube	160 µm	Heckklappe	140 µm
Dach	150 µm

- Seitenteil hinten links (Delle, Unsachgemäß instand gesetz)
