CarOnSale

Volkswagen Tiguan

Differenzbesteuert (§25a UStG) · Fahrzeugstandort 98*** · Fahrzeug aufgenommen am 10.11.2026

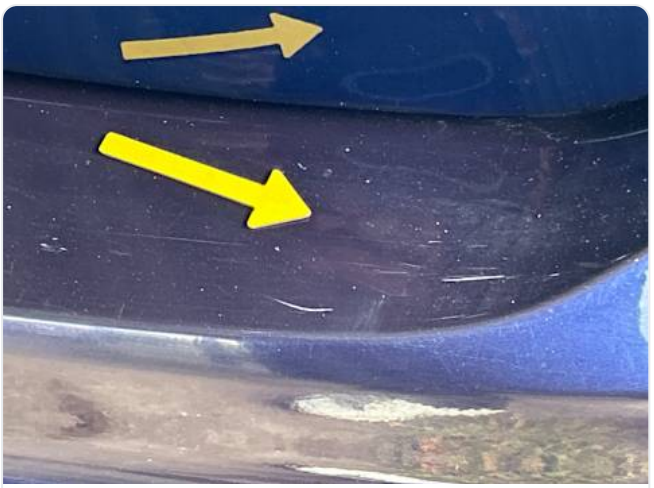
- Motorhaube (Steinschlag)

- Stoßstange hinten (Kratzer)

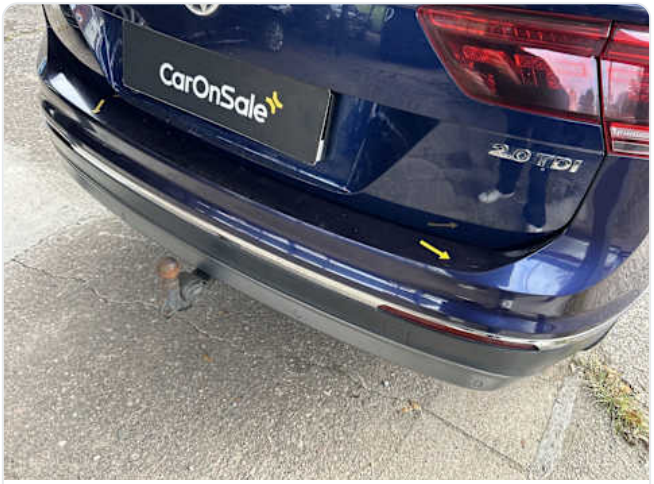
- Stoßstange hinten (Kratzer)

- Kotflügel vorne links (Kratzer)
