CarOnSale

Seat Leon Style

Differenzbesteuert (§25a UStG) · Fahrzeugstandort 27*** · Fahrzeug aufgenommen am 04.11.2026

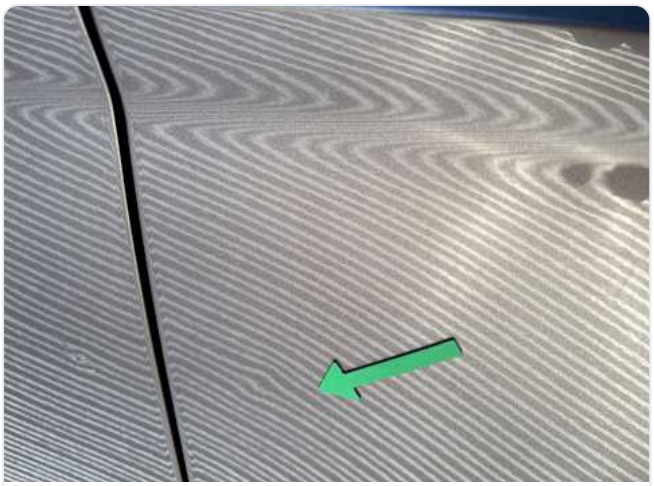
- Beifahrertür (Delle)
