CarOnSale

Audi A3

Differenzbesteuert (§25a UStG) · Fahrzeugstandort 08*** · Fahrzeug aufgenommen am 07.10.2026

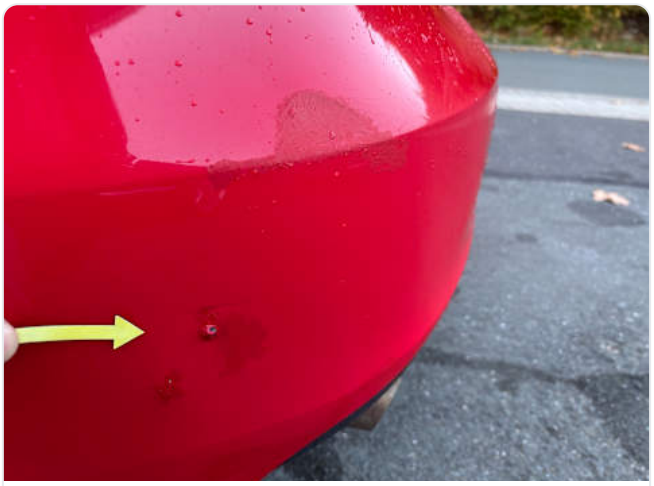
- Stoßstange vorne (Lackschaden, Unsachgemäß instand gesetz)

- Stoßstange vorne (Kratzer, Lackschaden)

- Stoßstange vorne (Lackschaden, Kratzer)

- Motorhaube (Lackschaden, Unsachgemäß instand gesetz)

- Motorhaube (Anderer Schaden): Vlies Batterie beschädigt

- Rad (Kratzer)
