CarOnSale

BMW 430 d xDrive

Differenzbesteuert (§25a UStG) · Fahrzeugstandort 04*** · Fahrzeug aufgenommen am 05.11.2026

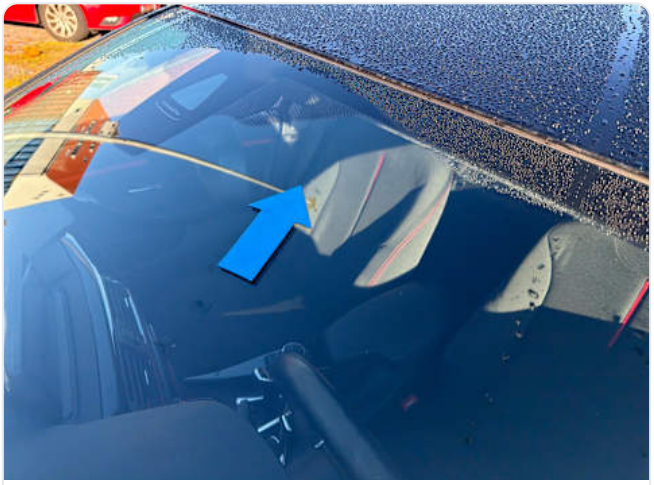
- Windschutzscheibe (Steinschlag)

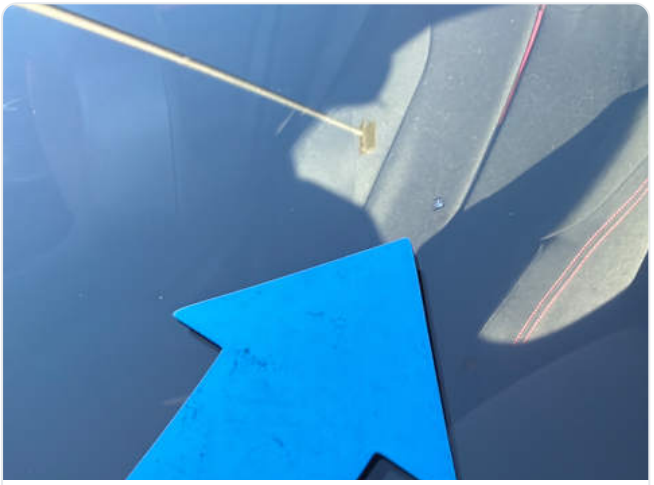
- Windschutzscheibe (Steinschlag)

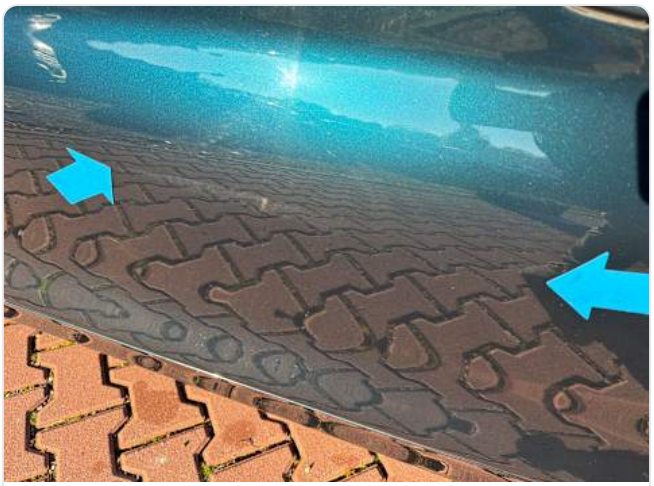
- Fahrertür (Kratzer, Lackschaden)

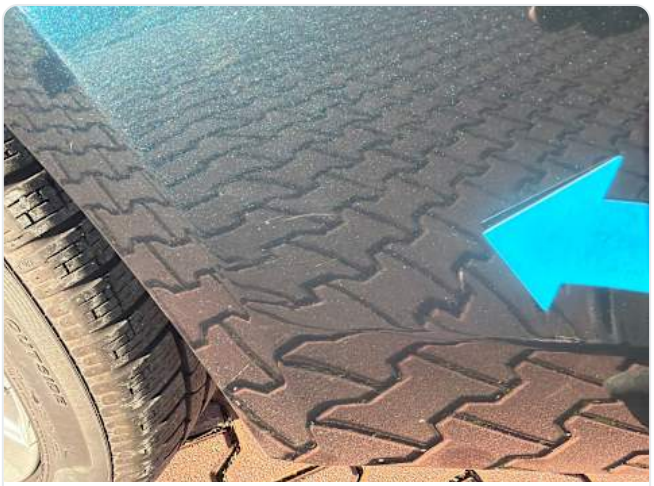
- Fahrertür (Kratzer, Lackschaden)

- Beifahrertür (Kratzer)

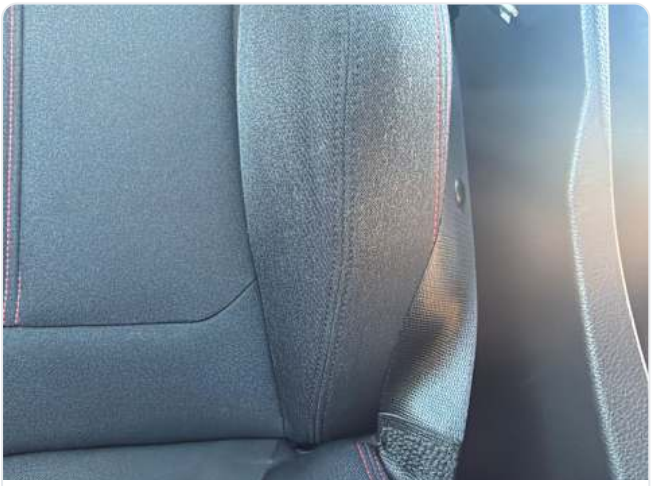
- Innenraum (Verschmutzung, Verschleiß, Kratzer)
