CarOnSale

Mercedes-Benz V-Klasse

Differenzbesteuert (§25a UStG) · Fahrzeugstandort 07*** · Fahrzeug aufgenommen am 09.11.2026

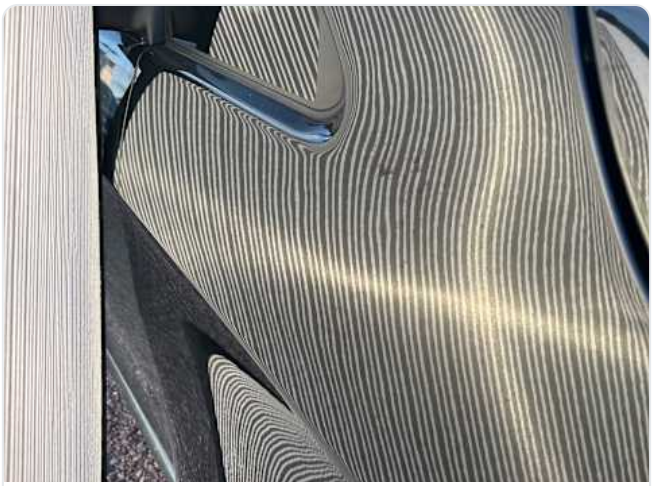
- Kotflügel vorne links (Delle)
