Audi Q5

Differenzbesteuert (§25a UStG) · Fahrzeugstandort 72*** · Fahrzeug aufgenommen am 28.10.2026

04/2009	162.246km	LEISTUNG 211 PS	KRAFTSTOFF Benzin	GETRIEBE-TYP Automatikgetriebe	5

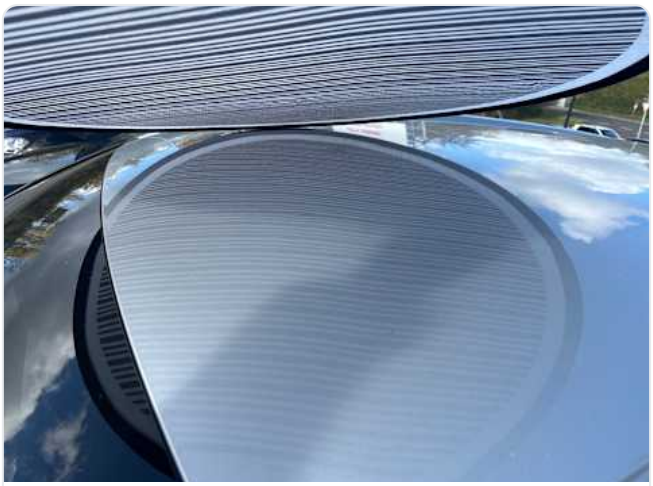
- Dach (Delle)
