Hersteller / Typ: Volkswagen Polo VI Life

Auftr.-Nr: nicht vorhanden
VIN: WVWZZZAWZPY027281
Kilometerstand: 50.279 km
Erstzulassung: 27.04.2023
Anzahl Halter lt. Kunde: 2
Anzahl Halter lt. Zulbesch. II: keine Angabe

Gebrauchtfahrzeugbewertung

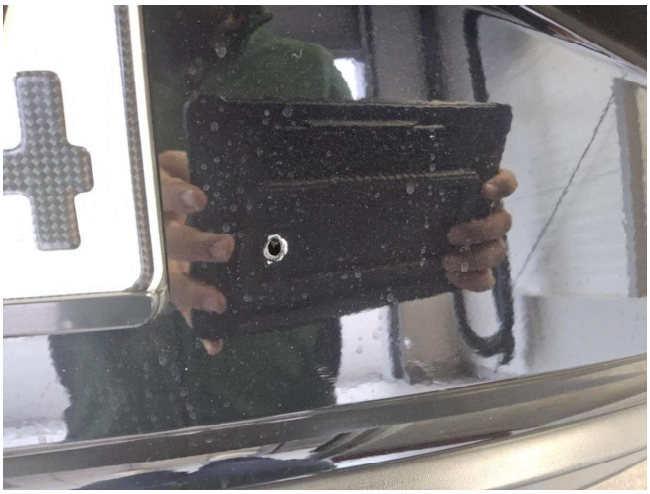
Außenspiegelgehäuse links - Erneuern

Stoßfänger vorne - SmartRepair

Tür vorne rechts - Instands. und lackieren

Stoßfänger hinten - Erneuern

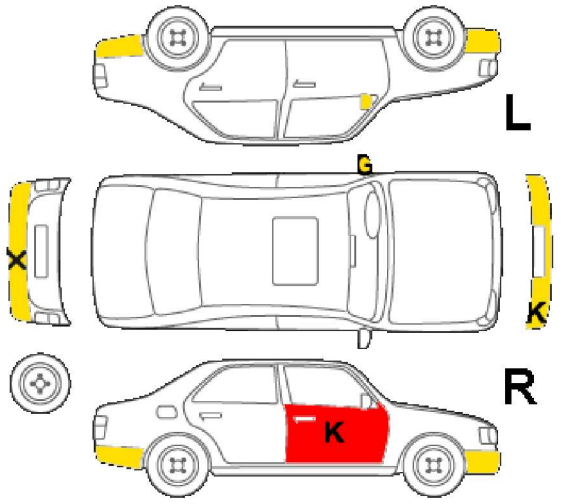
Optischer Zustand

Außenspiegelgehäuse links - Erneuern
Lackzustand - Lackiervorbereitung
Stoßfänger hinten - Erneuern
Stoßfänger vorne - SmartRepair
Tür vorne rechts - Instands. und lackieren
Zwischensumme
