CarOnSale

Ford Custom 340 L2 Trend

Regelbesteuert (Deutschland) · Fahrzeugstandort 06*** · Fahrzeug aufgenommen am 30.10.2026

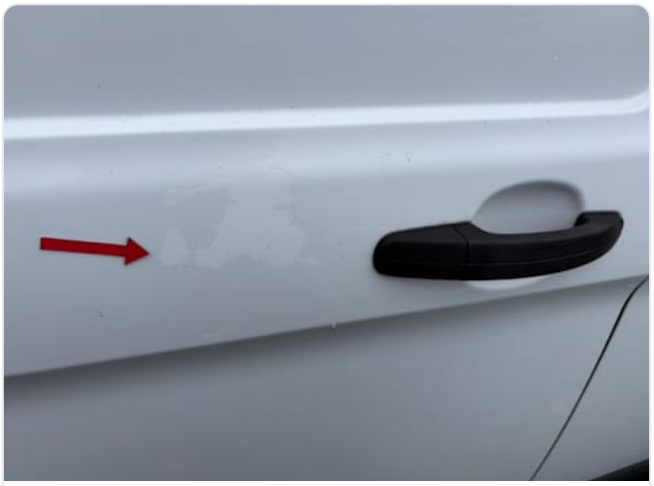
- Fahrertür (Lackschaden)

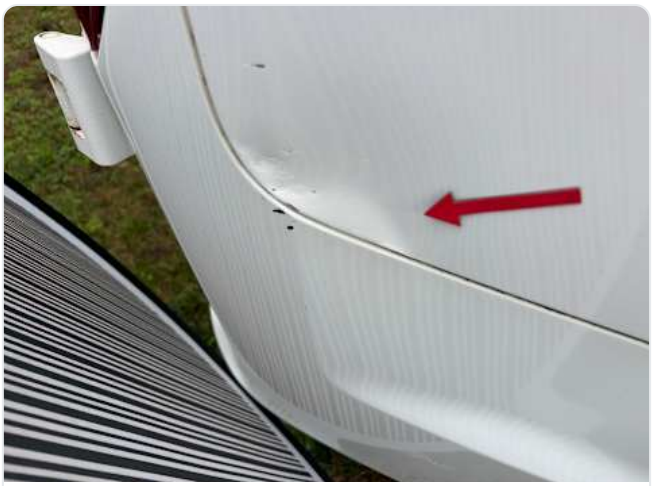
- Seitenteil hinten links (Lackschaden)
