CarOnSale

Volkswagen Golf

Differenzbesteuert (§25a UStG) · Fahrzeugstandort 37*** · Fahrzeug aufgenommen am 30.10.2026

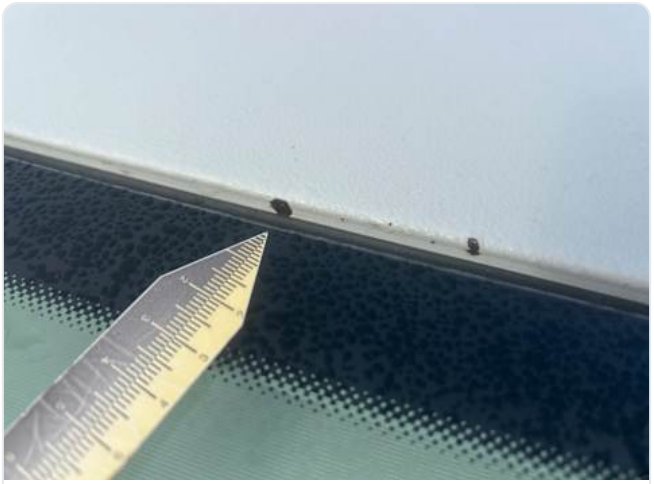
- Motorhaube (Steinschlag, Rost)

- Fahrertür (Kratzer, Rost)
