CarOnSale

Toyota Avensis 1.8 Sol

Differenzbesteuert (§25a UStG) · Fahrzeugstandort 84*** · Fahrzeug aufgenommen am 03.11.2026

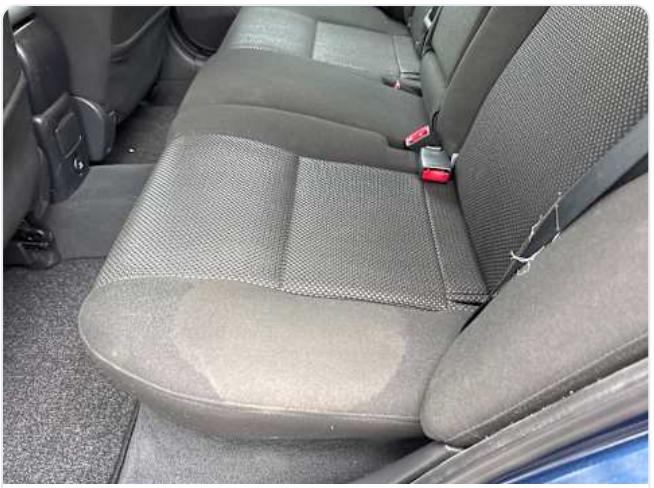
- Innenraum (Diverse Schäden)

- Innenraum (Verschmutzung)

- Innenraum (Verschleiß)

- Innenraum (Kratzer)
