CarOnSale

Opel Crossland Innovation

Differenzbesteuert (§25a UStG) · Fahrzeugstandort 38*** · Fahrzeug aufgenommen am 04.11.2026

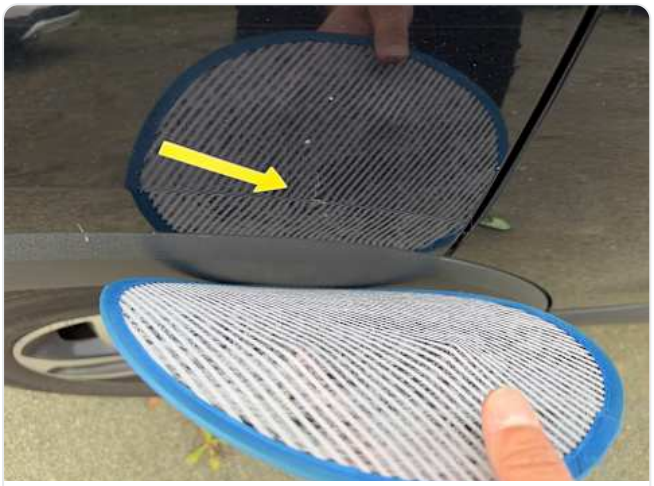
- Seitenteil hinten links (Kratzer)
