CarOnSale

Audi A5 Sportback

Differenzbesteuert (§25a UStG) · Fahrzeugstandort 36*** · Fahrzeug aufgenommen am 03.07.2026

09/2015	249.404km	LEISTUNG 272 PS	KRAFTSTOFF Benzin	GETRIEBE-TYP Automatikgetriebe	2

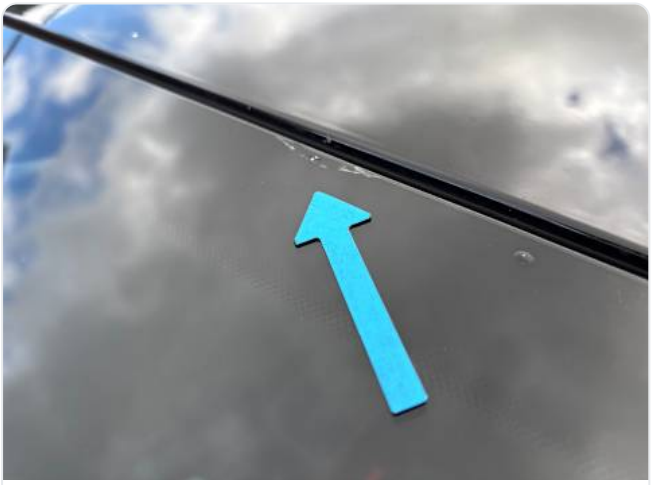
- Motorhaube (Kratzer, Steinschlag)
