CarOnSale

Ford Mondeo

Differenzbesteuert (§25a UStG) · Fahrzeugstandort 30*** · Fahrzeug aufgenommen am 09.11.2026

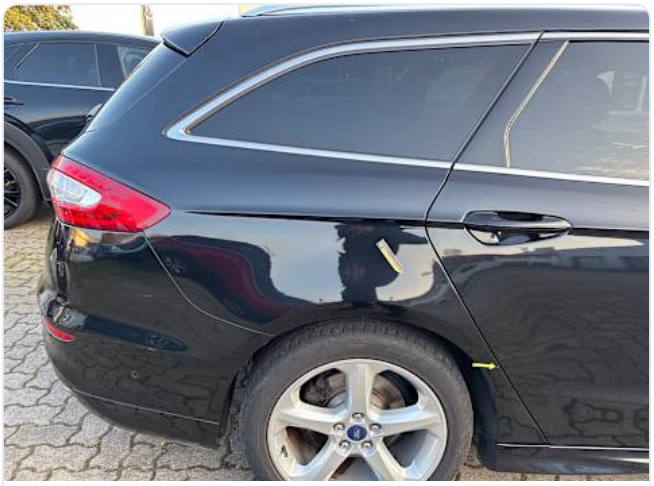
- Stoßstange hinten (Kratzer)
