CarOnSale

Skoda Octavia Ambition

Differenzbesteuert (§25a UStG) · Fahrzeugstandort 95*** · Fahrzeug aufgenommen am 05.11.2026

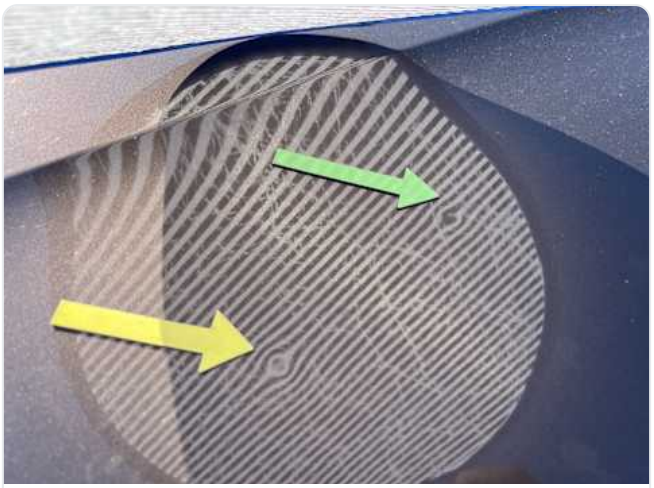
Fahrzeug Schadenfotos (Außen)

- Stoßstange vorne (Lackschaden, Kratzer)

- Motorhaube (Delle)

- Fahrertür (Rost)

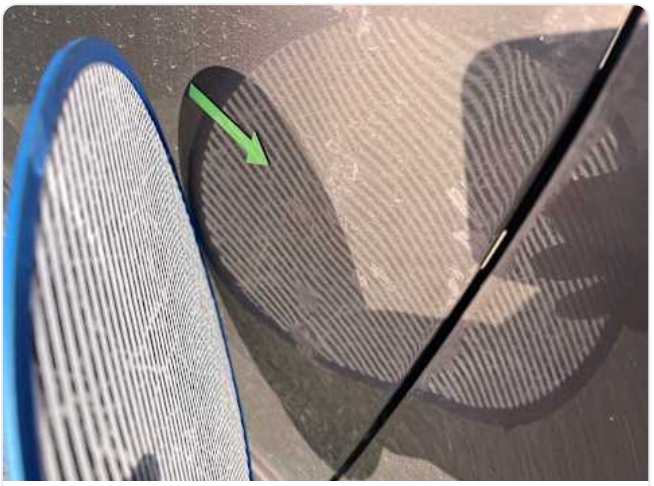
- Fahrertür (Rost)

- Beifahrertür (Lackschaden, Kratzer)

- Beifahrertür (Lackschaden, Verformung, Unsachgemäß instand gesetz)

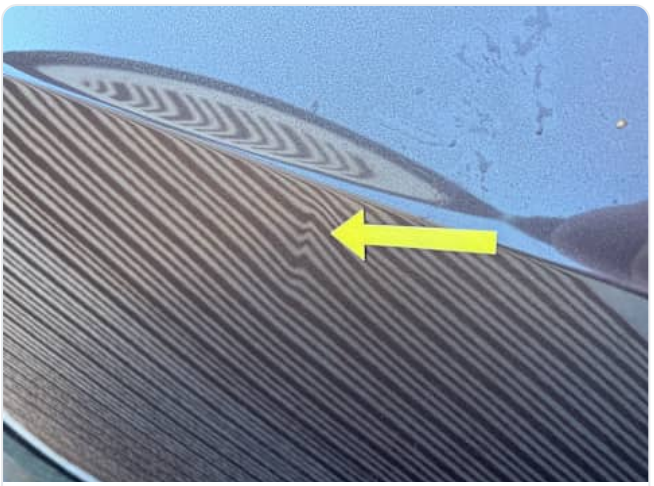
- Beifahrertür (Lackschaden, Verformung, Unsachgemäß instand gesetz)

- Türe hinten links (Delle)

- Türe hinten links (Lackschaden, Kratzer)

- Türe hinten rechts (Rost)

- Rücklicht (rechts) (Kratzer)

- Stoßstange hinten (Lackschaden, Kratzer, Unsachgemäß instand gesetz)

- Schweller links (Rost)

- Kotflügel vorne links (Rost)

- Kotflügel vorne rechts (Lackschaden, Unsachgemäß instand gesetz)

- Kotflügel vorne rechts (Rost)

- Seitenteil hinten links (Lackschaden, Kratzer, Delle)

- Seitenteil hinten links (Delle)

- Seitenteil hinten links (Rost)

- Seitenteil hinten rechts (Lackschaden, Kratzer)

- Seitenteil hinten rechts (Rost)

- Seitenteil hinten rechts (Delle)

- Seitenteil hinten rechts (Lackschaden, Kratzer, Delle)

- Heckklappe (Rost)

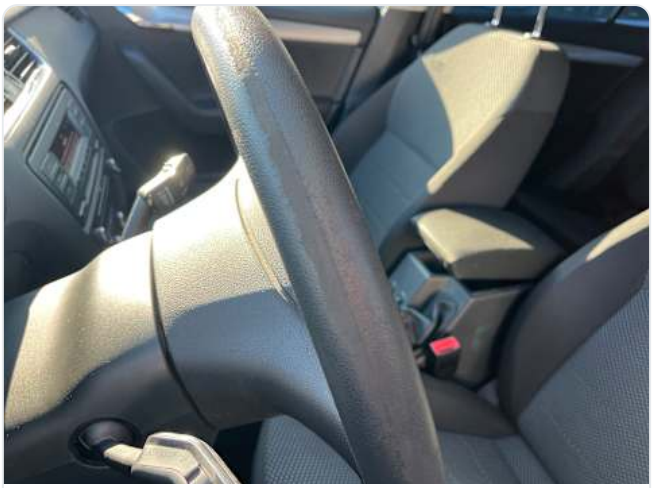
Fahrzeug Schadenfotos (Innen)

- Innenraum (Verschleiß)
