CarOnSale

Opel Corsa Drive

Differenzbesteuert (§25a UStG) · Fahrzeugstandort 59*** · Fahrzeug aufgenommen am 10.11.2026

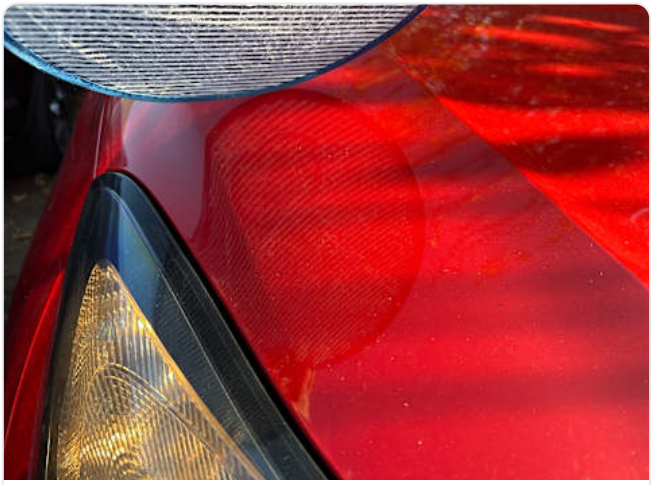
- Stoßstange vorne (Kratzer, Steinschlag)

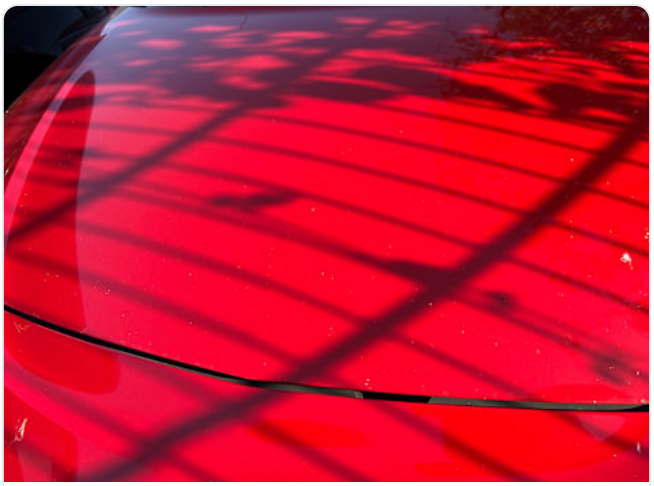
- Motorhaube (Delle, Steinschlag)

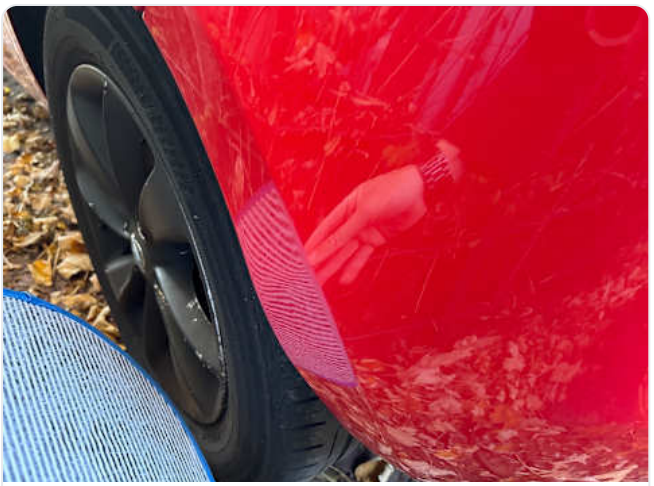
- Rad (Kratzer)
