Skoda Octavia Elegance

Differenzbesteuert (§24 UStG) · Fahrzeugstandort 64*** · Fahrzeug aufgenommen am 03.11.2026

LEISTUNG	KRAFTSTOFF	GETRIEBE-TYP	
03/2013	322.659km	105 PS	Diesel	Schaltgetriebe	4

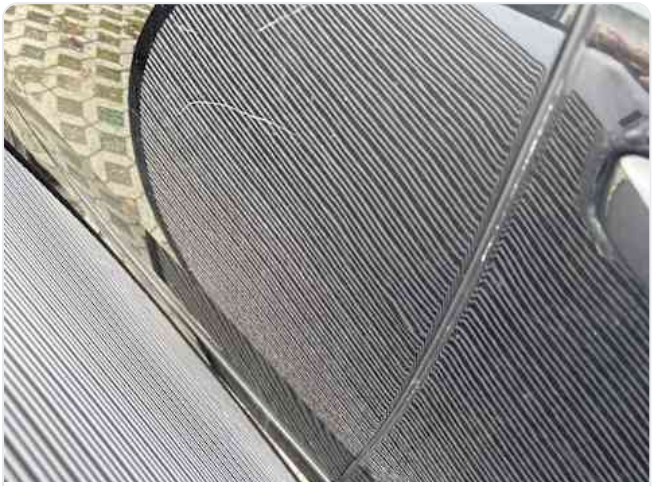
- Türe hinten links (Riss/Bruch, Unsachgemäß instand gesetz)

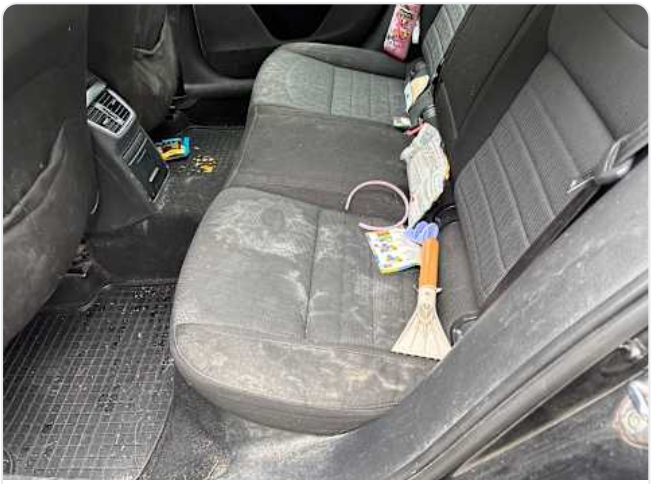
- Innenraum (Kratzer, Riss/Bruch)

- Innenraum (Riss/Bruch)
