CarOnSale

Mercedes-Benz E 400 4Matic

Regelbesteuert (Deutschland) · Fahrzeugstandort 75*** · Fahrzeug aufgenommen am 02.11.2026

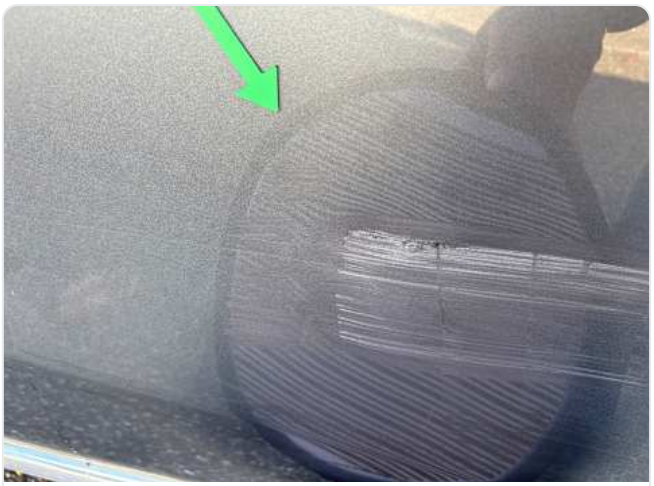
- Fahrertür (Kratzer, Rost)

- Fahrertür (Kratzer, Lackschaden)
