BMW
3 Limousine (G20N)

Zustand / Beschädigungen

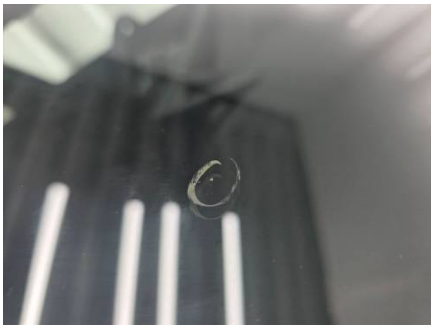
3 **Front vorne rechts unten**

Art der Beschädigung: Verschrammung

Art der Reparatur: Smart Repair
