CarOnSale

Audi A4 Cabriolet

Regelbesteuert (Deutschland) · Fahrzeugstandort 87*** · Fahrzeug aufgenommen am 05.11.2026

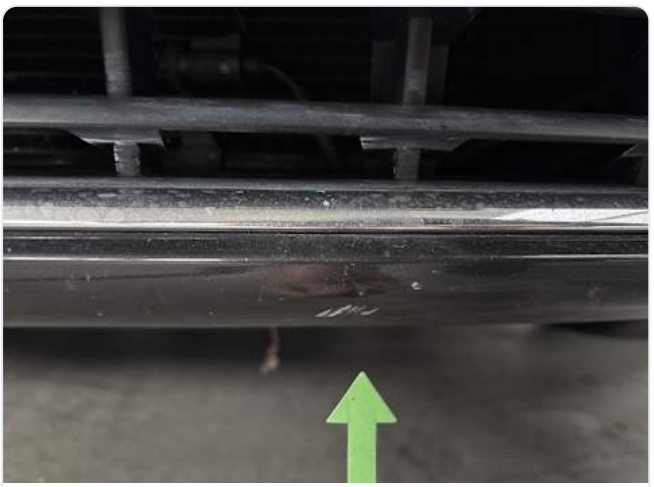
- Stoßstange vorne (Kratzer)

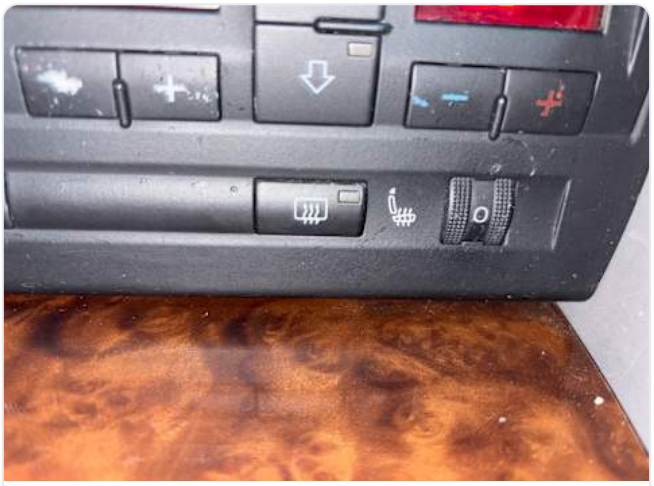
- Innenraum (Verschleiß)
