CarOnSale

Audi A4 Avant

Differenzbesteuert (§25a UStG) · Fahrzeugstandort 34*** · Fahrzeug aufgenommen am 28.10.2026

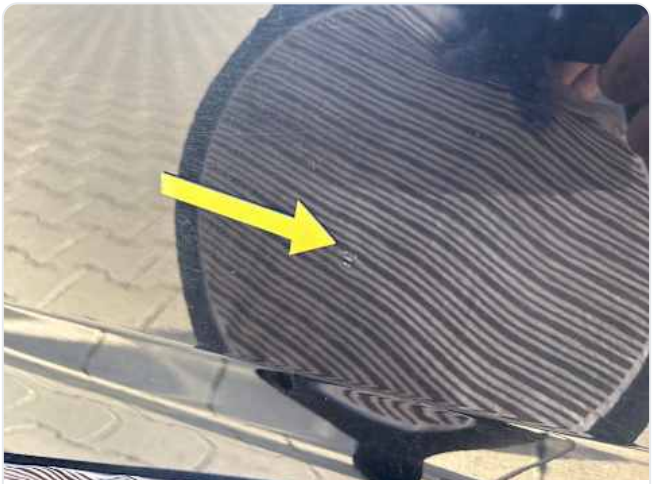
- Stoßstange vorne (Kratzer)
