CarOnSale

Citroën Jumpy Club M Elektromotor

Regelbesteuert (Deutschland) · Fahrzeugstandort 85*** · Fahrzeug aufgenommen am 05.11.2026

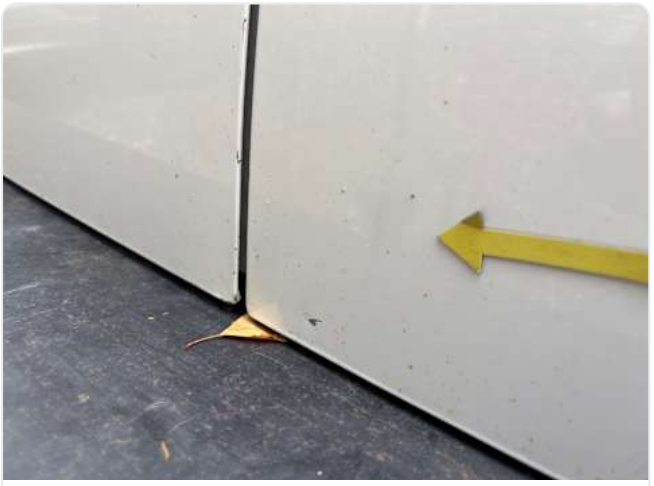
- Schweller rechts (Kratzer, Lackschaden)
