Gebrauchtfahrzeugbewertung

Hersteller / Typ: Kia XCeed Xdition

Auftr.-Nr: nicht vorhanden
VIN: U5YH5F17GML078175
Kilometerstand: 61.537 km
Erstzulassung: 25.10.2021
Anzahl Halter lt. Kunde: 2
Anzahl Halter lt. Zulbesch. II: 2

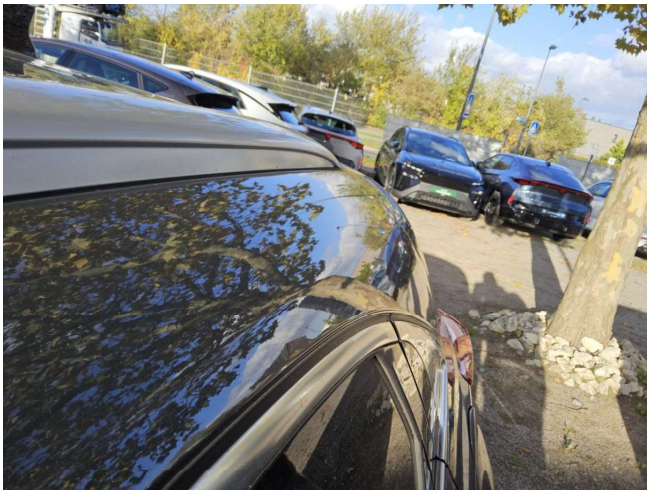
Optischer Zustand	
	C-Säule links - Delle entfernen (1) Lackzustand - Sichtkontrolle nur bedingt möglich Zwischensumme

Zusätzliche Bemerkung zum optischen Zustand:
Fahrzeug nicht Frei gehoben, Standbewertung durchgeführt
zu (1): Gebrauchsspur;

C-Säule links - Delle entfernen
