vom 28.09.2026

Zustandsbericht ohne Ausstattung

FIN **WBAWY510200E25489**

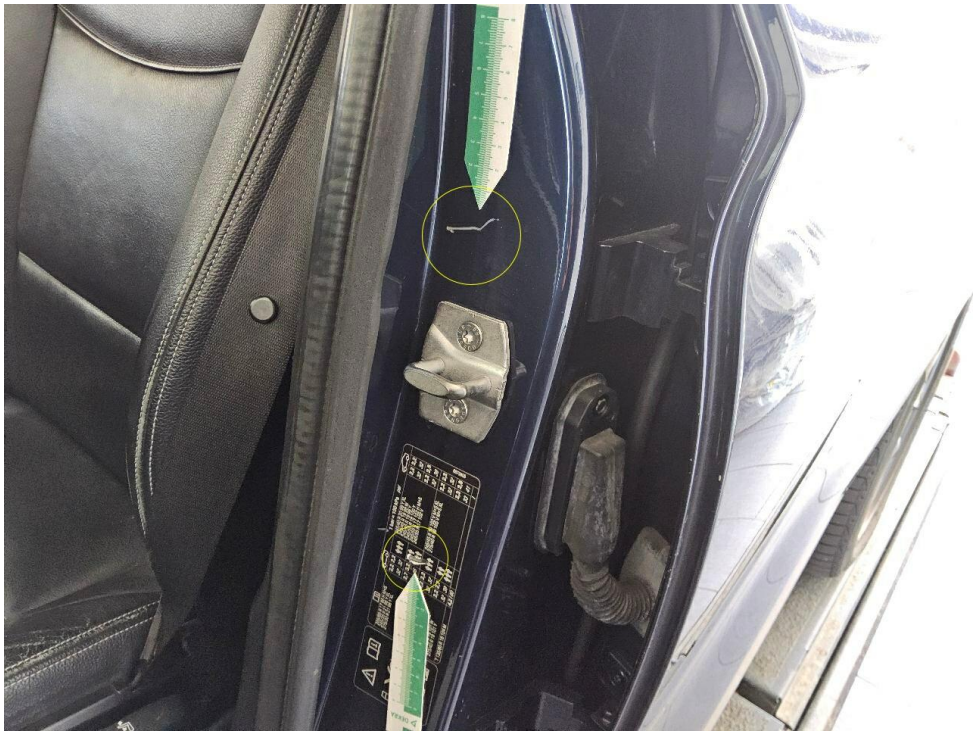
1. Service in freier Werkstatt durchgeführt, Servicepauschale, erneuern
2. Kratzer und Dellen im gesamten Innen- und Kofferraum, (Bild 6, 7, 8, 9)
3. Kratzer, Dellen und Lackabplatzer rundum, (Bild 10, 11, 12, 13, 14, 15, 16, 17)
4. Übliche Gebrauchsspuren außen, innen und im Kofferraum

Bild 6 : Kratzer und Dellen im gesamten Innen- und Kofferraum

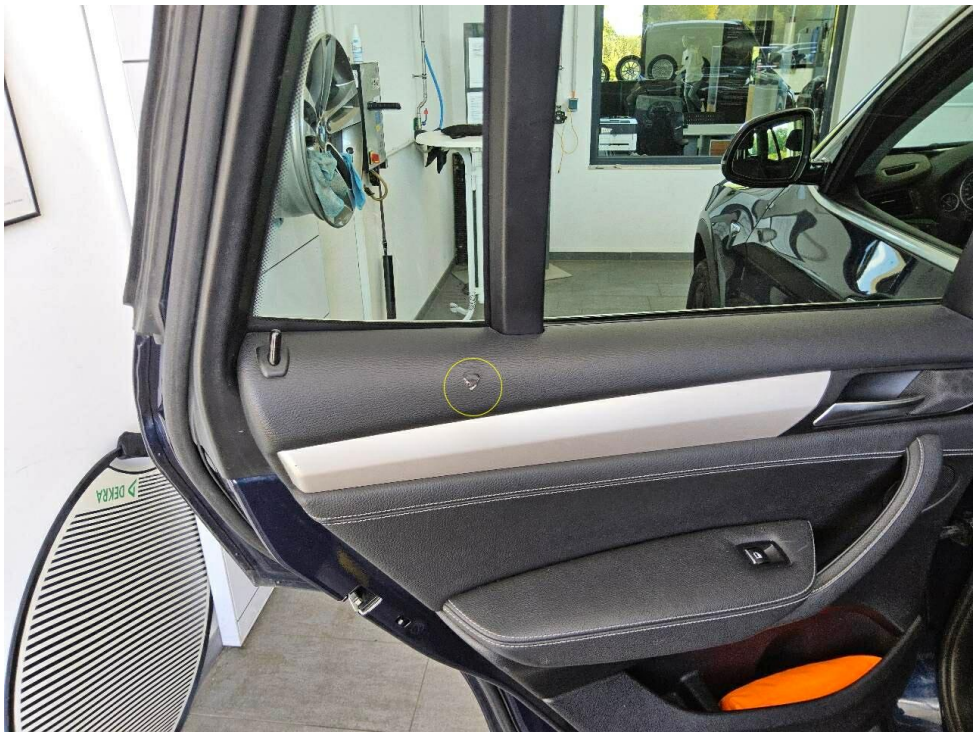
Bild 7 : Kratzer und Dellen im gesamten Innen- und Kofferraum

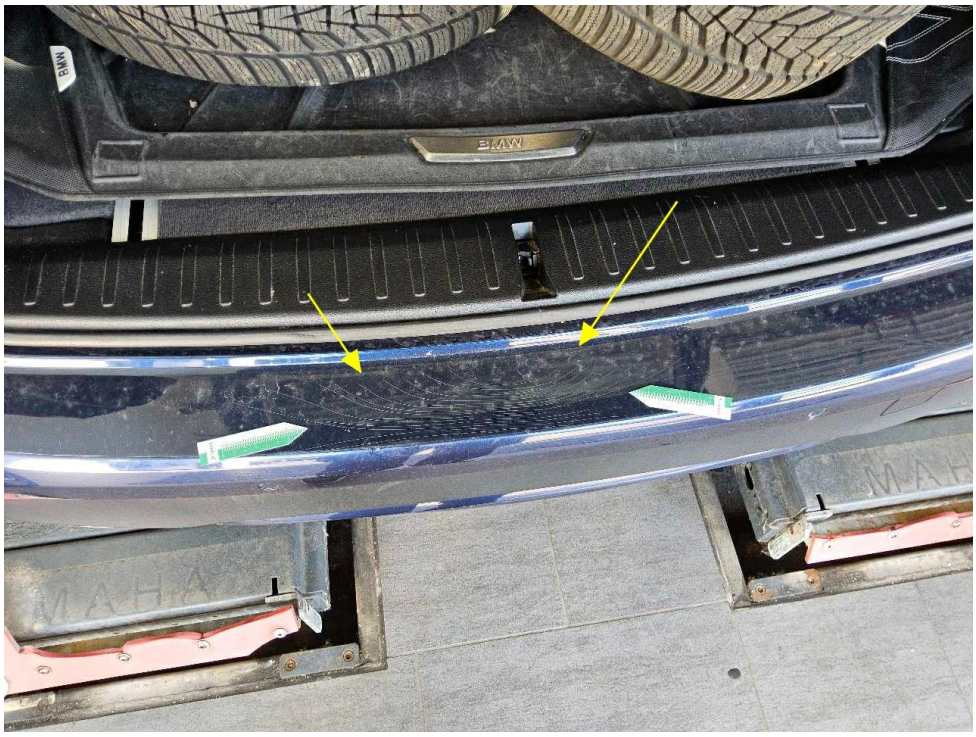
Bild 9 : Kratzer und Dellen im gesamten Innen- und Kofferraum

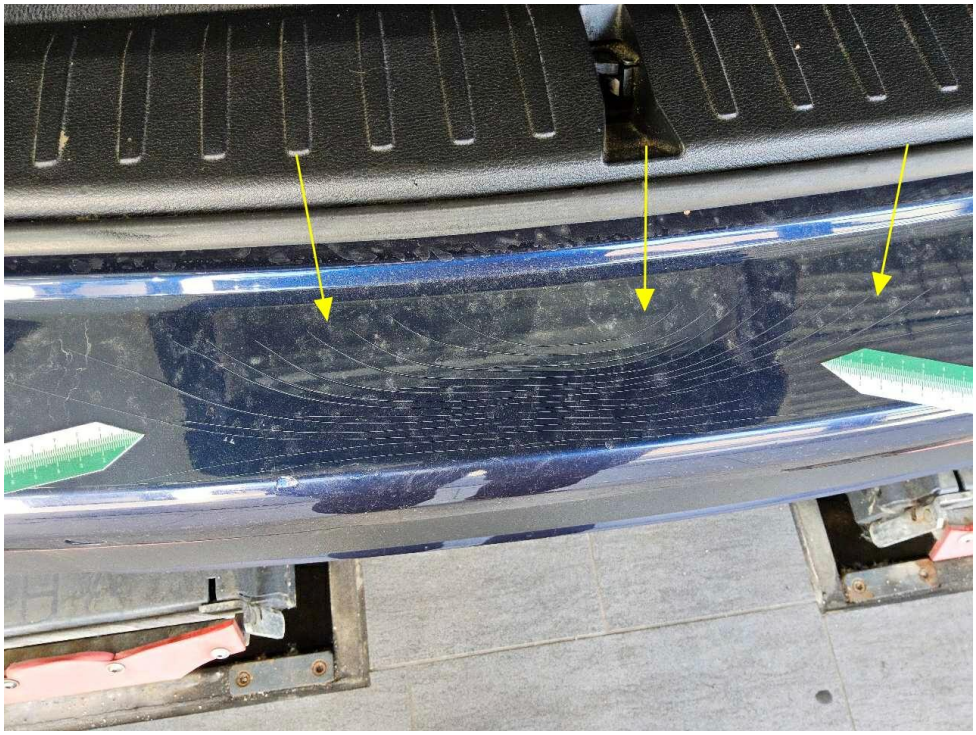
Bild 10 : Kratzer, Dellen und Lackabplatzer rundum

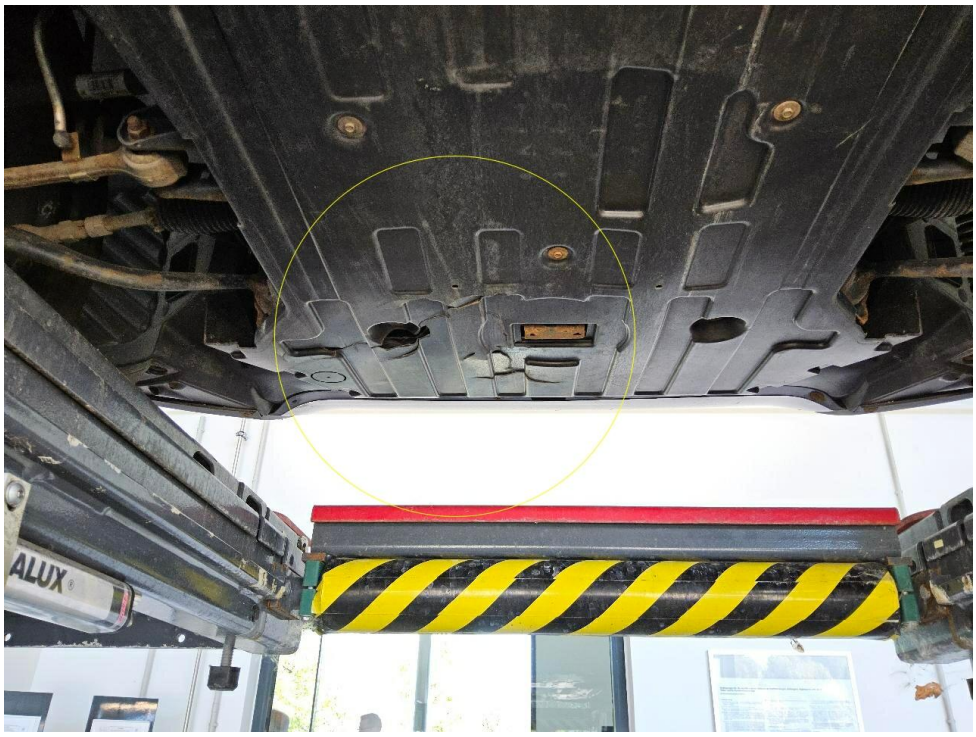
Bild 15 : Kratzer, Dellen und Lackabplatzer rundum

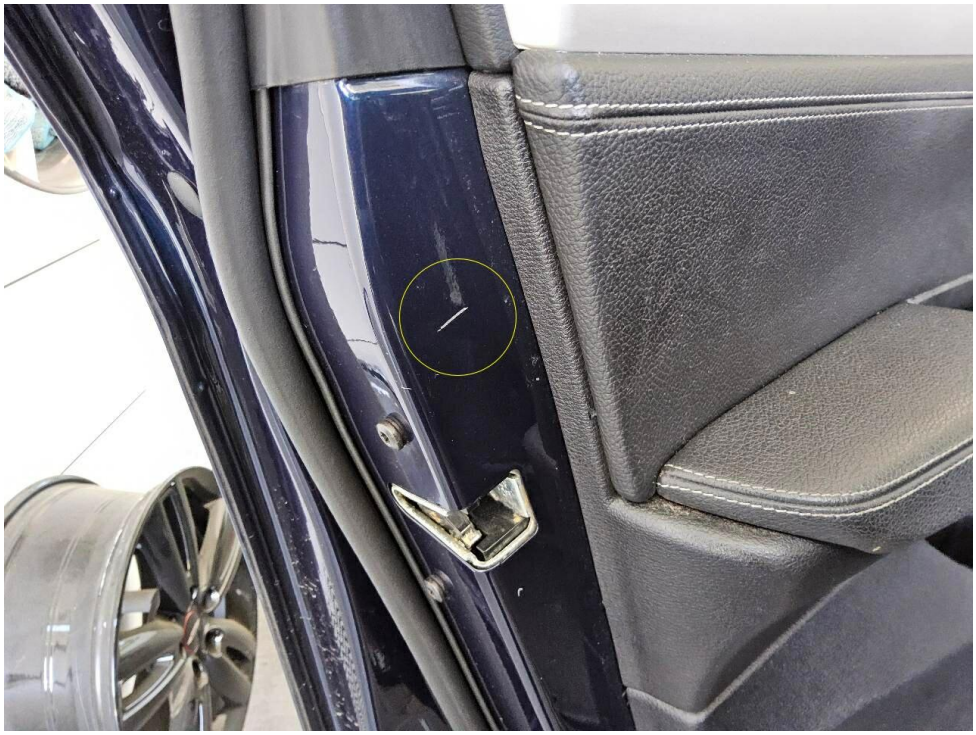
Bild 18 : Gebrauchspuren im gesamten Innen- und Kofferraum

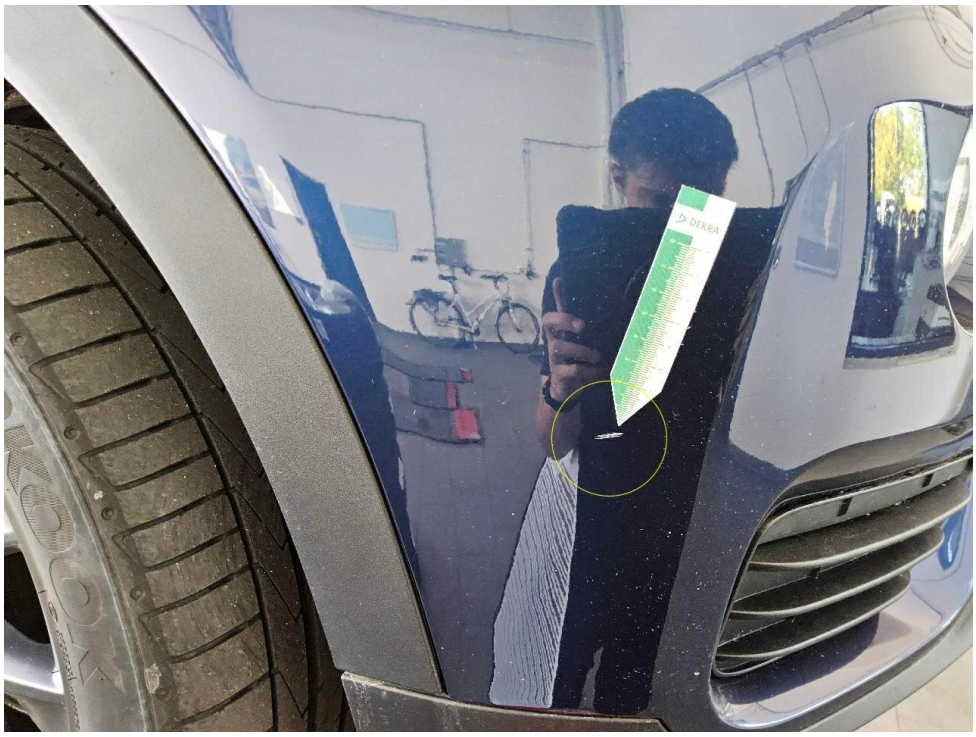
Bild 21 : Gebrauchspuren rundum
