CarOnSale

Mazda 3 Sports-Line

Differenzbesteuert (§25a UStG) · Fahrzeugstandort 50*** · Fahrzeug aufgenommen am 06.11.2026

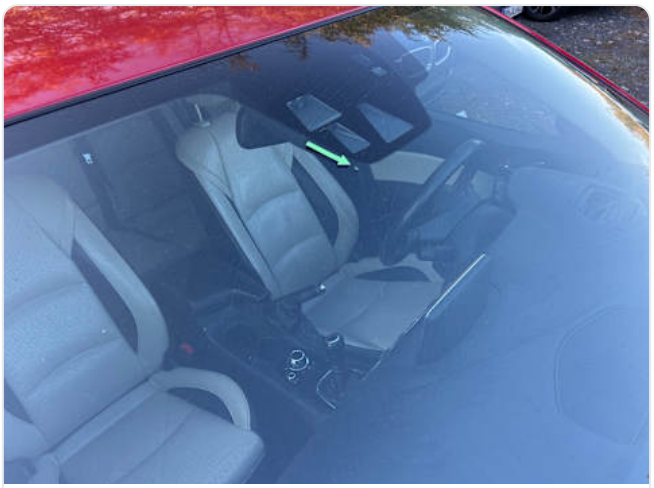
- Stoßstange vorne (Kratzer)

- Windschutzscheibe (Steinschlag)

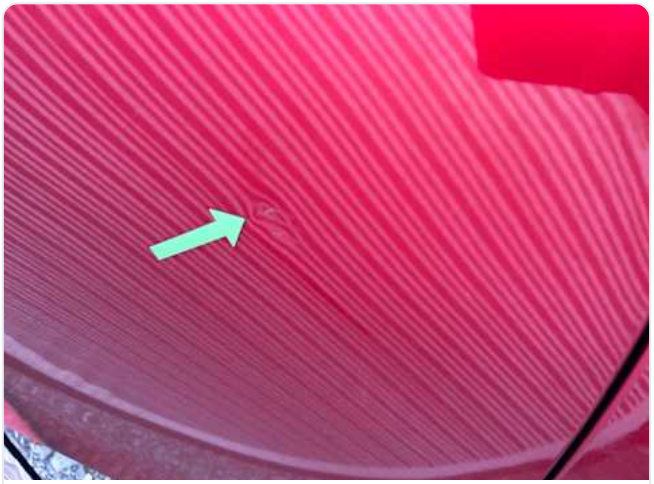
- Rad (Kratzer)

- Beifahrertür (Kratzer, Delle)

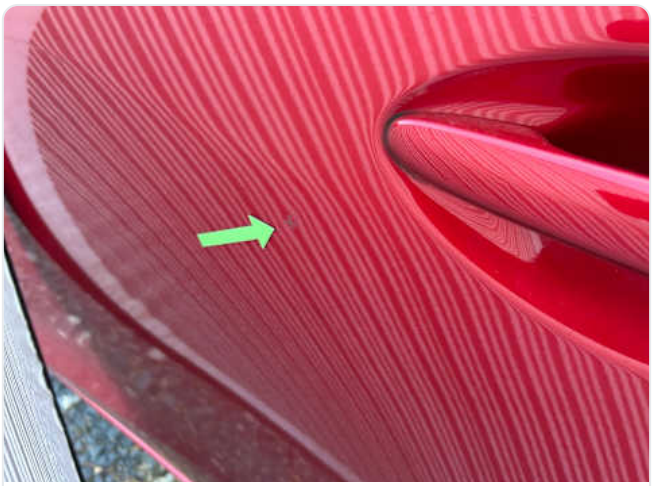
- Beifahrertür (Kratzer, Delle)

- Türe hinten links (Kratzer, Delle)

- Türe hinten rechts (Verformung, Kratzer)

- Dach (Delle)

- Stoßstange hinten (Kratzer)

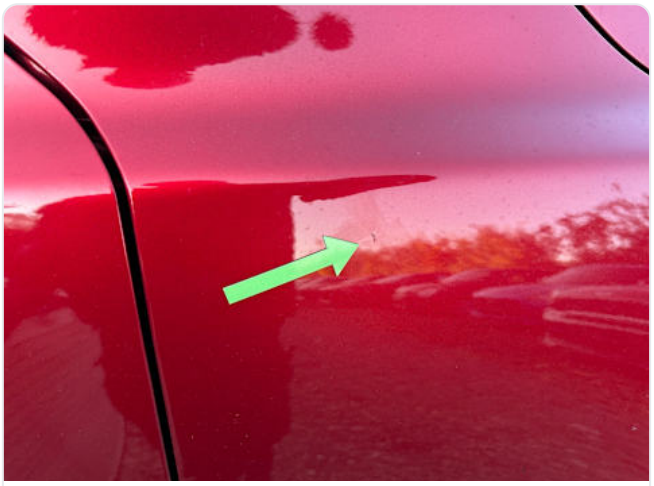
- Stoßstange hinten (Kratzer)

- Schweller links (Kratzer, Verformung)

- Schweller rechts (Verformung, Kratzer)

- Kotflügel vorne rechts (Kratzer)

- Seitenteil hinten links (Delle)

- Seitenteil hinten rechts (Kratzer, Verformung)
