Mercedes-Benz Vito Tourer

Regelbesteuert (Deutschland) · Fahrzeugstandort 31*** · Fahrzeug aufgenommen am 13.11.2026

LEISTUNG	KRAFTSTOFF	GETRIEBE-TYP	
05/2025	46.893km	163 PS	Diesel	Automatikgetriebe	1

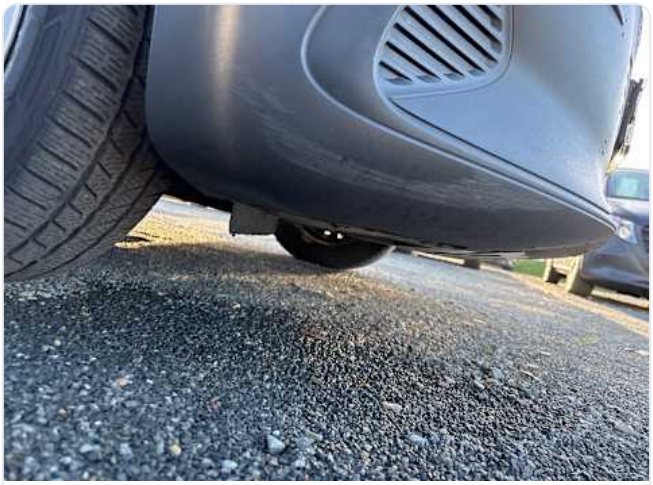
- Stoßstange vorne (Kratzer)

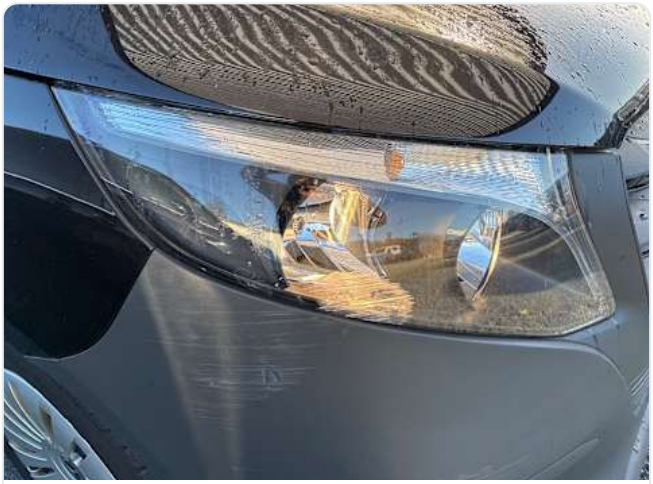
- Stoßstange vorne (Kratzer)
