CarOnSale

Renault Clio Authentique

Differenzbesteuert (§25a UStG) · Fahrzeugstandort 57*** · Fahrzeug aufgenommen am 04.11.2026

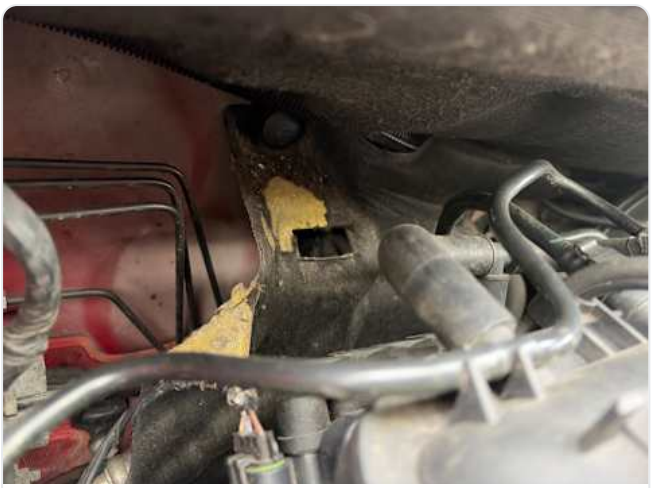
- Stoßstange vorne (Unsachgemäß instand gesetz)
