Zustandsbericht

BMW 5 Touring 540 d xDrive M Sport

Fahrzeug-Ident.-Nr.:	**WBA31GW0X0CV73199**	Laufleistung abgelesen:	**44492 km**
Erstzulassung / Baujahr:	**08.08.2025 / 2025**	Besichtigungsdatum/-ort:	**26.10.2026 Weinsberg**
Fahrzeugart:	**PKW**	Aufbauart:	**Kombilimousine**
KBA-Nr. (HSN/ TSN):	**0005//DMM**	Kraftstoff / Emissionsklasse:	**Diesel / Hybrid / Euro 6**
Getriebe Art:	**Automatik**	Navi.-Datenträger:	**-**
Hubraum / Leistung:	**2993 ccm / 223 kW (303 PS)**	Antriebsart:	**Allrad**
Lackfarbe:	**OXIDGRAU II METALLIC**	Türen / Sitzplätze:	**5 / 5**
Nächste HU / AU:	**08.2028 / 08.2028**	Polster Art:	**Leder**
Farbe Innenausstattung:	**Schwarz**	Fahrzeug fahrbereit:	**Ja**
Fahrzeug verkehrssicher:	**Nein**	Vorgelegte Fahrzeug-Unterlagen:	**ZB I (Fzg.Schein)**
Besichtigungsbedingung:	**0**

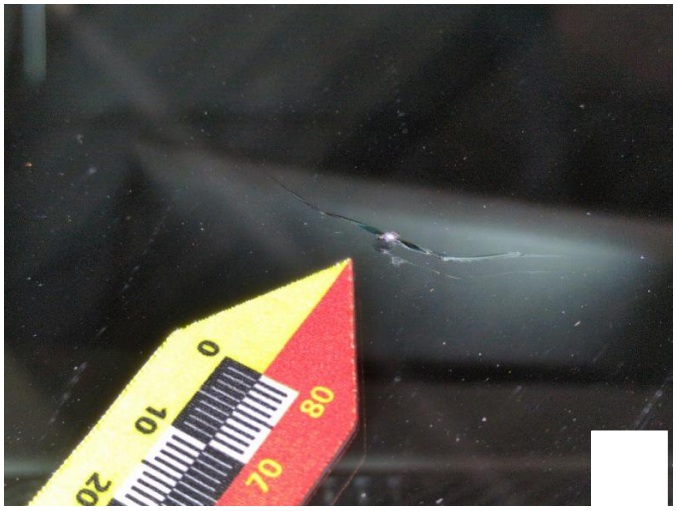
6. Windschutzscheibe

Steinschlag

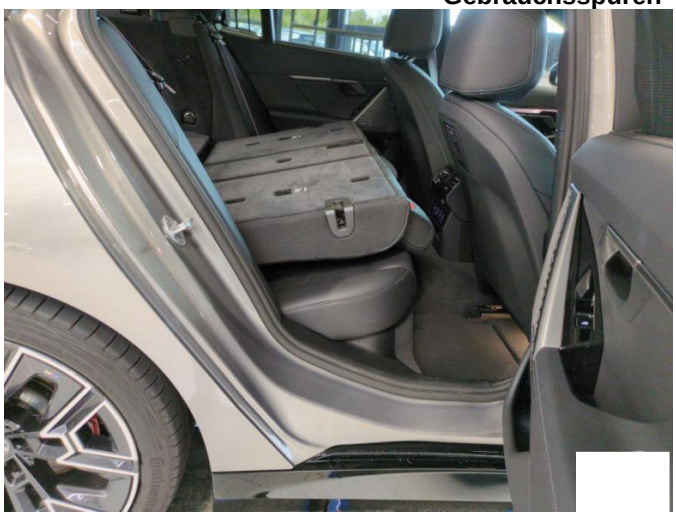
10. Innenraum

Gebrauchsspuren

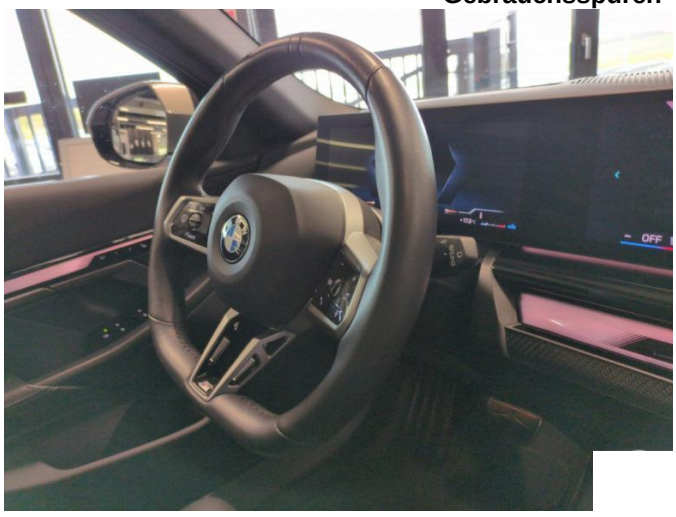
10. Innenraum

Gebrauchsspuren

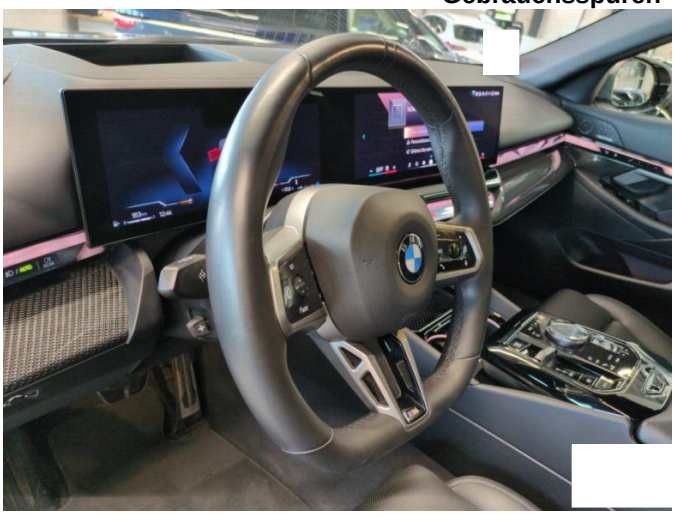
10. Innenraum

Gebrauchsspuren

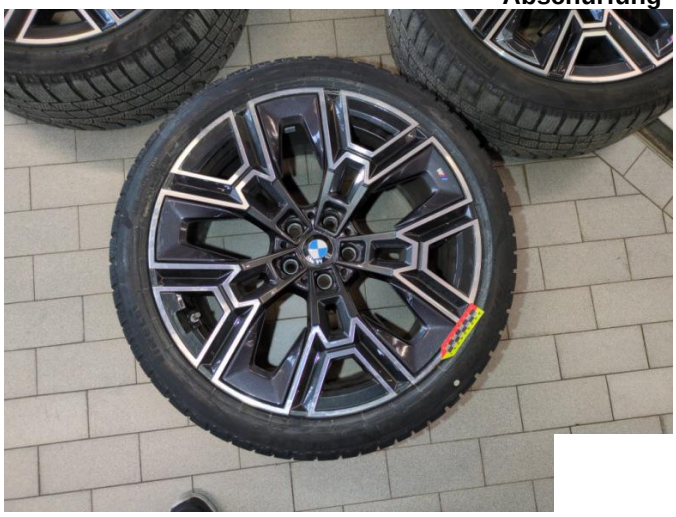
11. Felge (glanzpoliert) vorne rechts

Abschürfung

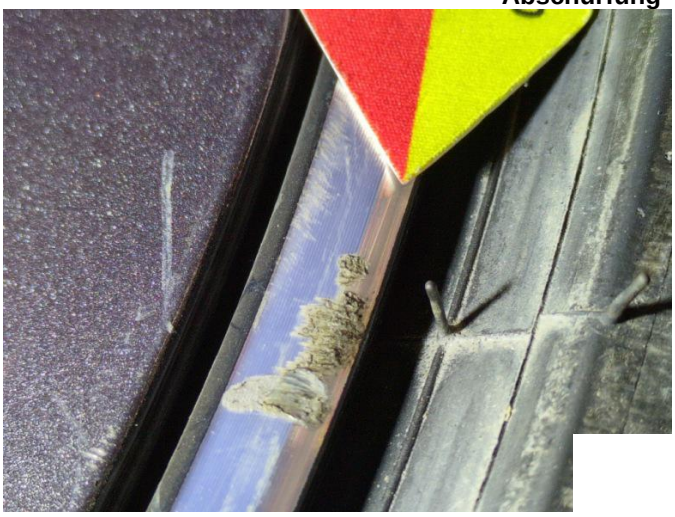
12. Felge (glanzpoliert) hinten rechts

Abschürfung
