CarOnSale

# Seat Leon FR

Regelbesteuert (Österreich) · Fahrzeugstandort 64*** · Fahrzeug aufgenommen am 08.10.2026

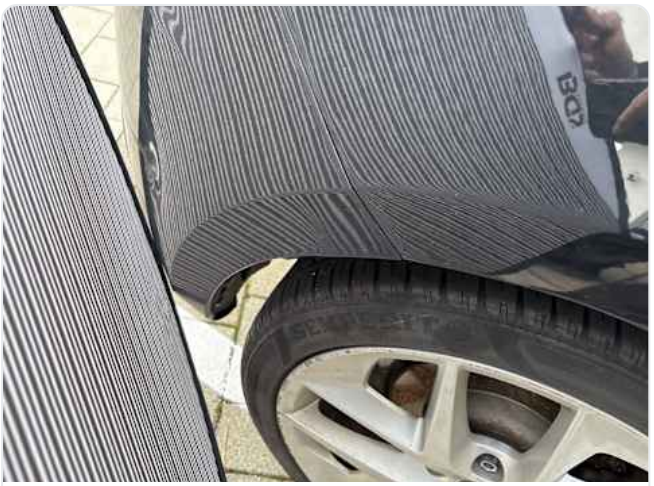
- Türe hinten links (Kratzer, Rost)
