WVWZZZCJ8TD024467

Angaben zum Fahrzeug

Erstbewertung

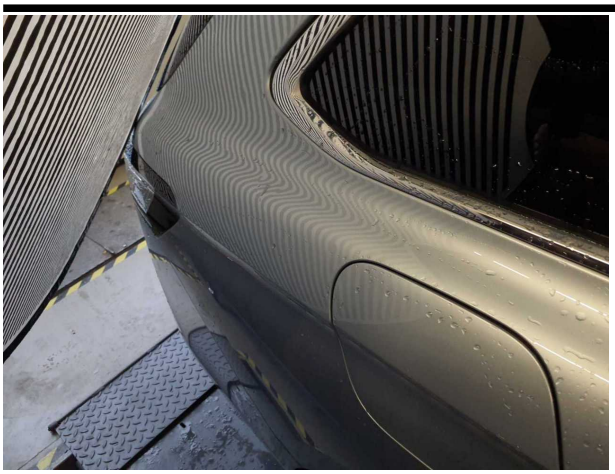
Nr.	Bauteilgruppe	Beschreibung	Kosten (netto)
1	Karosserie	Karosserie (Separates Hagelgutachten durch Versicherung erforderlich.) - Hagelschaden	
2	Stossfänger hinten	Stossfänger hinten - verkratzt / verschürft - lackieren

Beschädigung #1: Karosserie: Karosserie (Separates Hagelgutachten durch Versicherung erforderlich.) - Hagelschaden

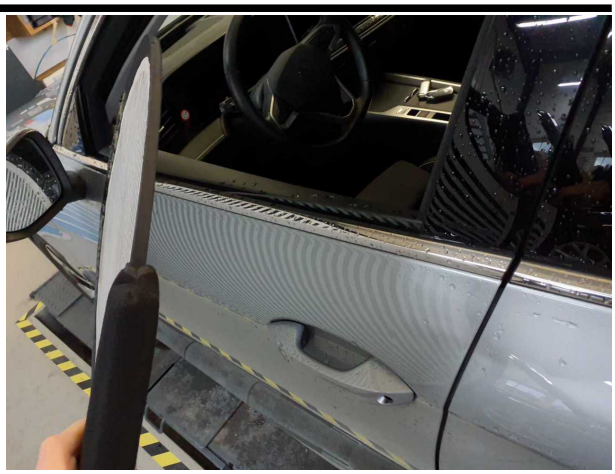
Beschädigung #1: Karosserie: Karosserie (Separates Hagelgutachten durch Versicherung erforderlich.) - Hagelschaden
