DEKRA-Nr: 0454 / 062767 / 2026 / B083770000919 vom 23.09.2026

Zustandsbericht / Minderwertgutachten

Kennzeichen **4** **FIN** **WDF4156051U196764**

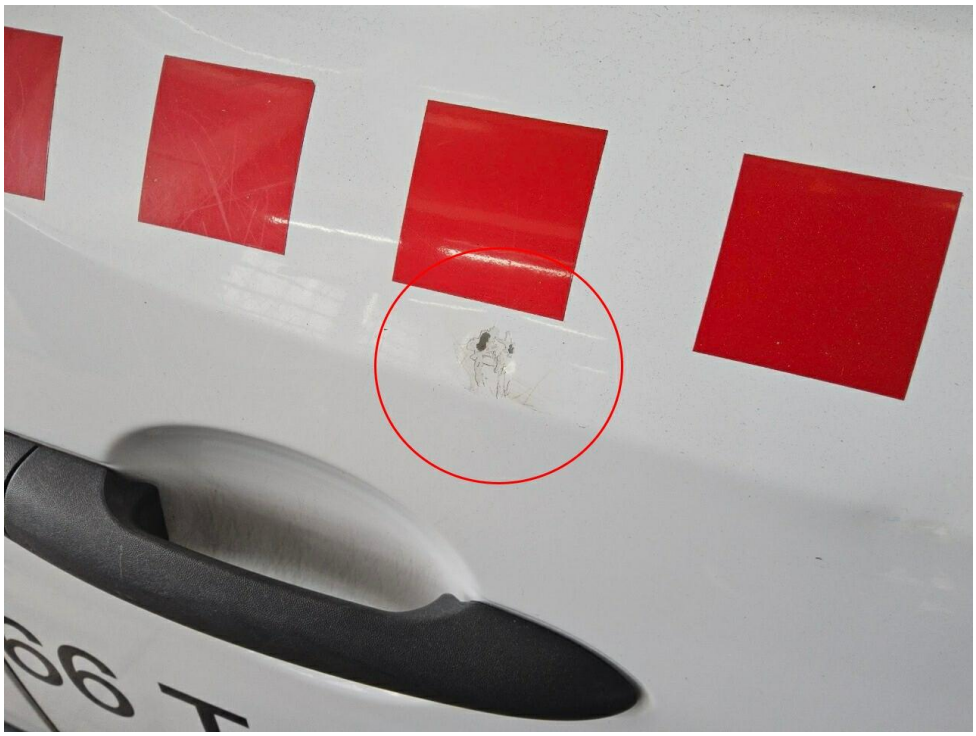
Bild 12 : Tür vorne rechts, deformiert, instandsetzen und lackieren mit Lackaufbau

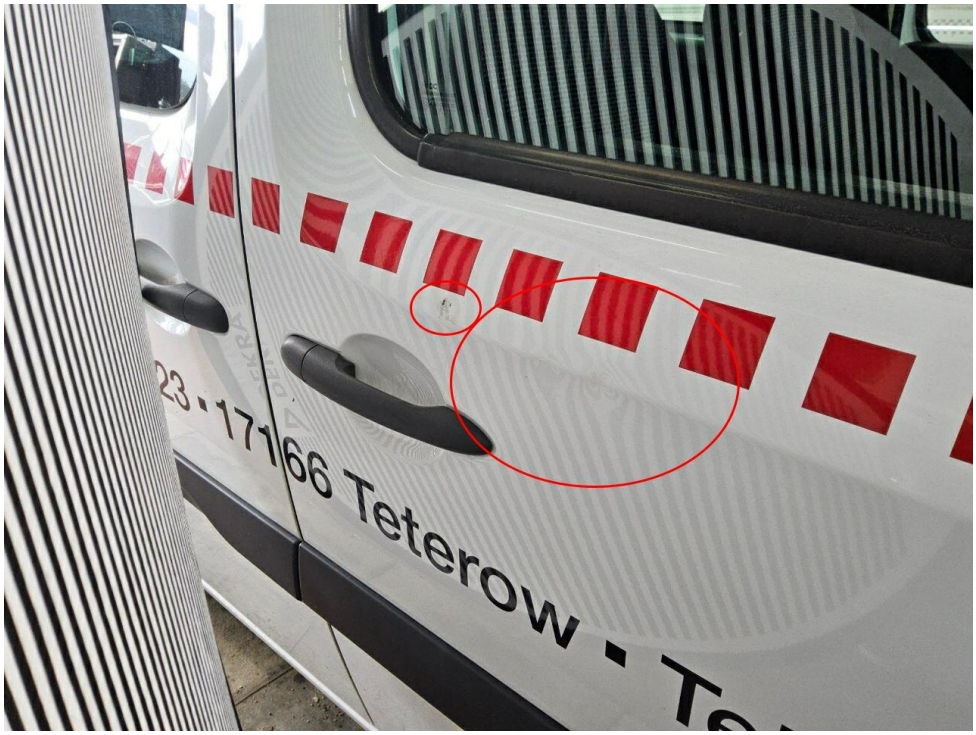
Bild 13 : Tür vorne rechts, deformiert, instandsetzen und lackieren mit Lackaufbau

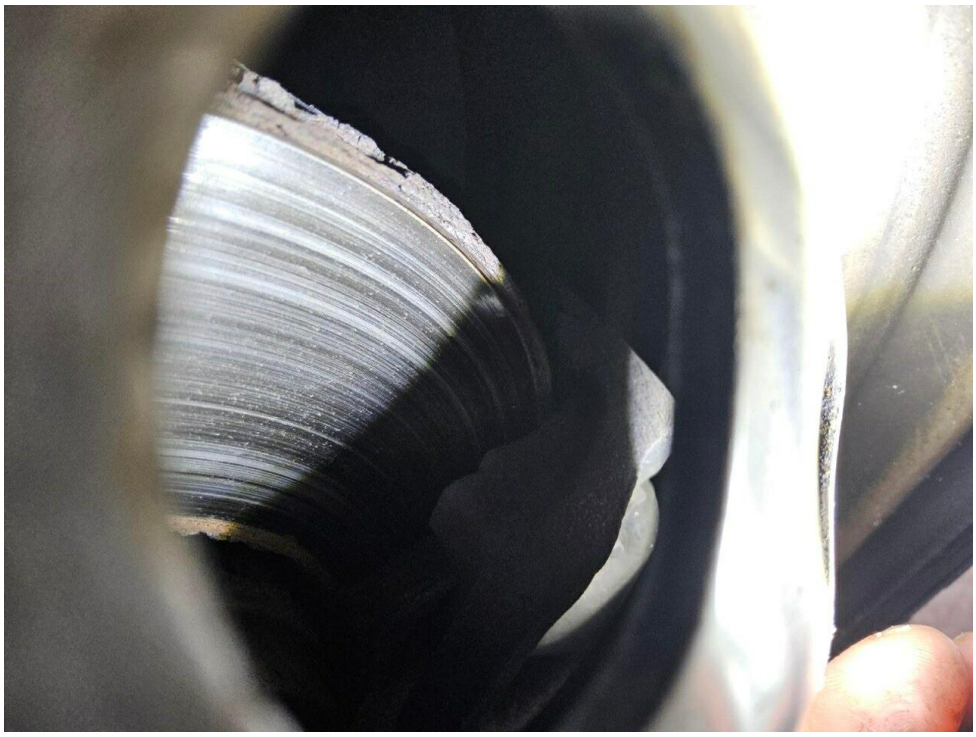
Bild 14 : Bremse Vorderachse verschlissen
