CarOnSale

Audi Q8

Regelbesteuert (Deutschland) · Fahrzeugstandort 44*** · Fahrzeug aufgenommen am 13.11.2026

06/2022	92.658km	LEISTUNG 340 PS	KRAFTSTOFF Benzin-Hybrid	GETRIEBE-TYP Automatikgetriebe	2

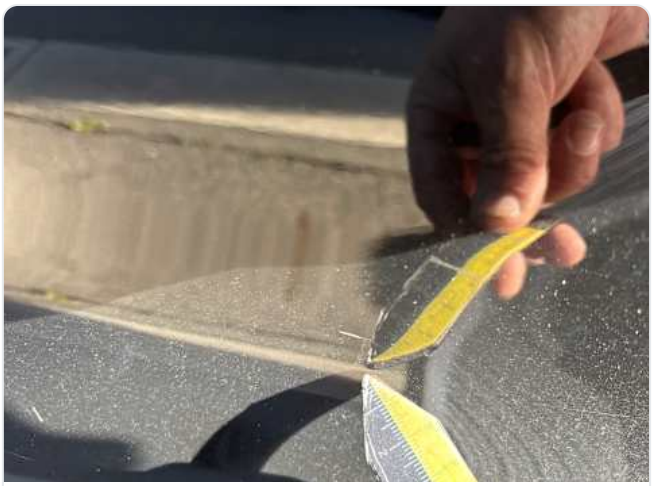
- Stoßstange vorne (Kratzer, Verformung)

- Motorhaube (Steinschlag)

- Windschutzscheibe (Steinschlag)

- Fahrertür (Kratzer)
