Zustandsbericht

BMW 1 Limousine 120 M Sport

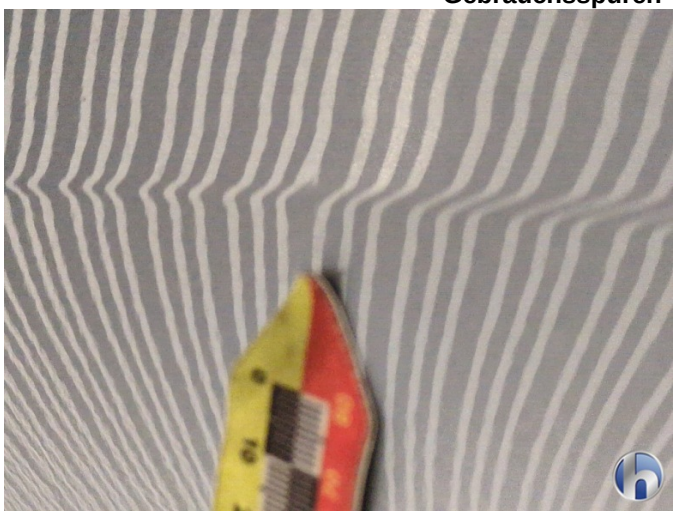
2. Stoßfänger Hinten

Gebrauchsspuren
